## LAUDO TÉCNICO DE ENGENHARIA

Laudo técnico de engenharia para o prédio de propriedade do CFQ – Conselho Federal de Química, situado no setor de Autarquias Sul Quadra 5 Bloco I Lote 3-A

**Unidade:** SAUS – Quadra 05 – Bloco I – Brasília/DF

**Brasília, 16 de Abril de 2020.**

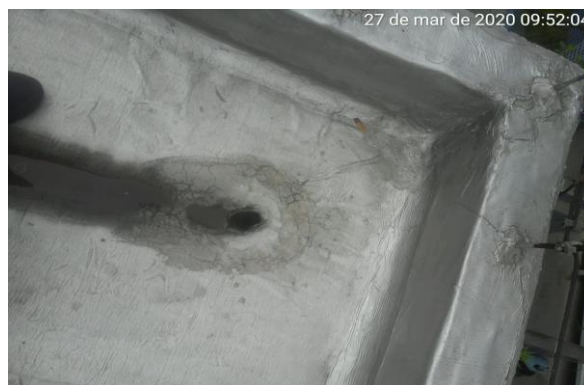
- ✓ Foto 5 – infiltrações no rufo – Cobertura
- ✓ Foto 6 – Ralo da calha obstruída - Cobertura

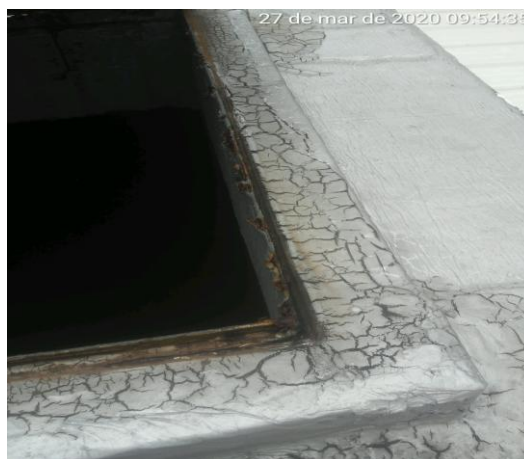
- ✓ Foto 9 – Tampa de acesso danificada – Reservatório superior
- ✓ Foto 10 – A tampa do reservatório superior apresentando corrosão, tendo que ser substituídas por material resistente a maresia Reservatório superior

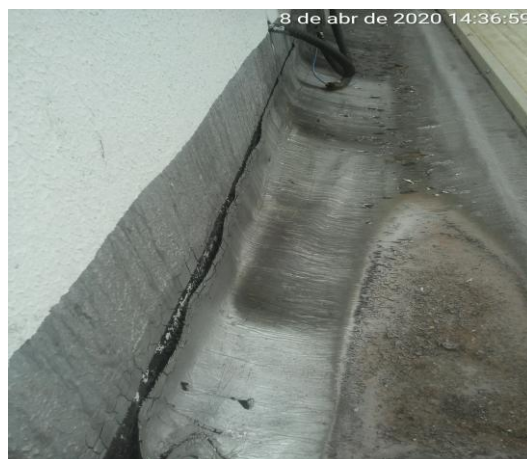
- ✓ Foto 13 – Cabearamento exposto - Cobertura
- ✓ Foto 14 – Rufo com infiltração - Cobertura

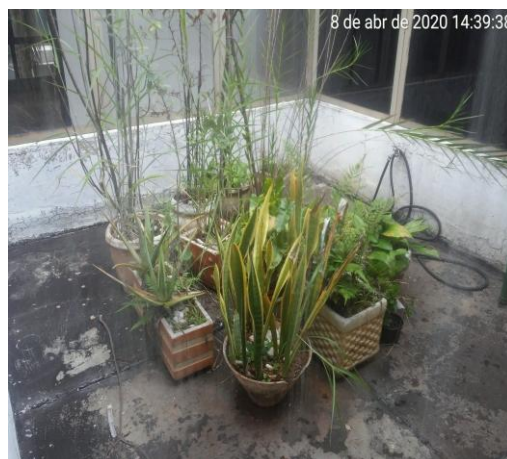
Foto 18

- ✓ **Foto 17** – Vista do Sistema de Proteção de descargas atmosféricas – SPDA, necessitando de manutenção e revisão geral nos isoladores e cabeamento, além de aferição da resistência ôhmica de aterramento no solo.
- ✓ **Foto 18** – Infiltrações e mofo – Jardim de inverno – a falta de impermeabilização das paredes e piso da laje internas do jardim, favorece a umidade na alvenaria e causam a gradativa deterioração da parede. Pav. Sup.

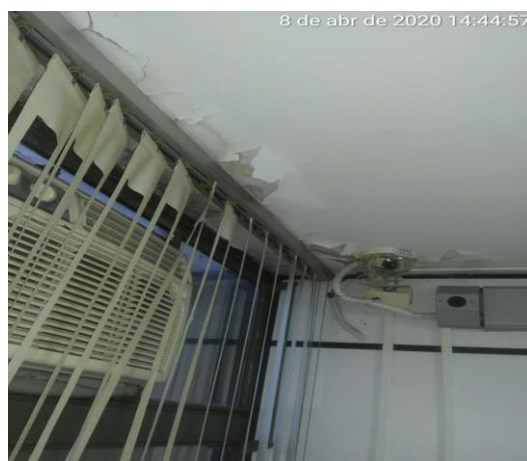
Foto 22

- ✓ **Foto 21** – Vidro trincado – Janela fachada pavimento superior.
- ✓ **Foto 22** – Infiltrações na esquadria da janela necessitando de manutenção corretiva no revestimento de argamassa e pintura– Pavimento Superior.

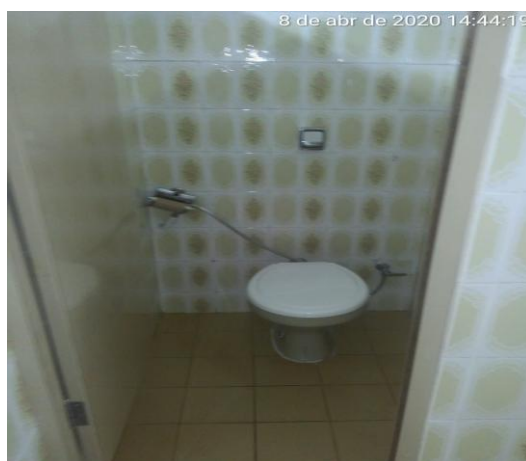
Foto 26

- ✓ **Foto 25** – Infiltrações no teto do banheiro, necessitando de manutenção corretiva no revestimento de argamassa e pintura– Pavimento Superior.
- ✓ **Foto 26** – Boxes comuns, dos sanitários fora dos padrões normativo com portas de vão livre menor que 0,80m e área livre com no mínimo 0,60m de diâmetro NBR 9050/2015. – Pavimento superior.

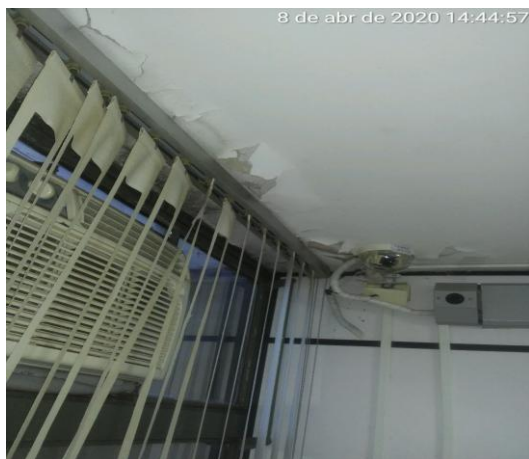
Foto 27

- ✓ **Foto 27** – Infiltrações na esquadria da janela necessitando de manutenção corretiva no revestimento de argamassa e pintura– Pavimento Superior.
- ✓ **Foto 28** – Rodapé danificado – Pavimento Superior

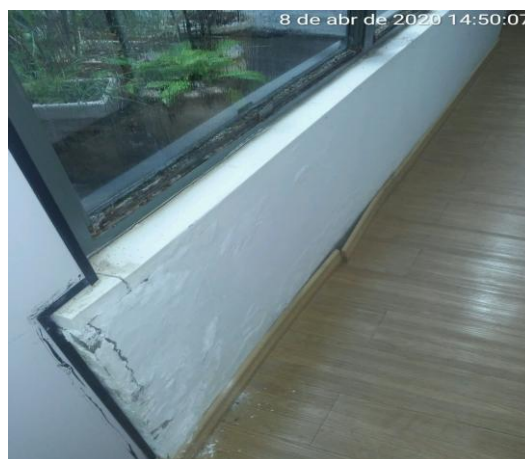
- ✓ Foto 29 – Biblioteca, carregamento superior ao previsto na laje – Pavimento Superior
- ✓ Foto 30 – Mureta com infiltrações e trinca entre as paredes, não reparada adequadamente, necessitando de manutenção corretiva – Pavimento Superior.

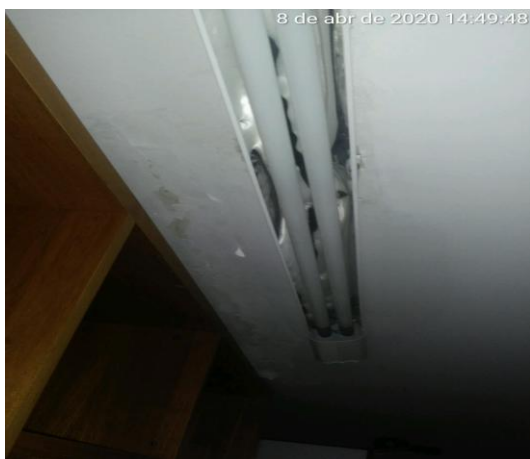
- ✓ Foto 31 – Calhas e luminárias necessitam substituição e manutenção corretiva– Pavimento Superior
- ✓ Foto 32 – Infiltrações na esquadria da janela próximo ao teto necessitando de manutenção corretiva no revestimento de argamassa e pintura– Pavimento Superior.

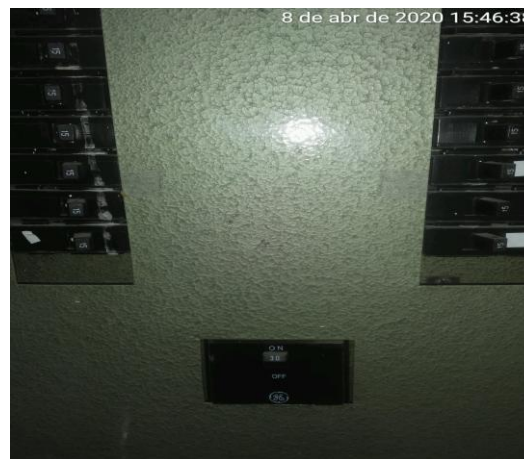
Foto 40

- ✓ **Foto 39** – Infiltrações na esquadria da janela próximo ao teto necessitando de manutenção corretiva no revestimento de argamassa e pintura. Pavimento Superior Jardim de inverno.
- ✓ **Foto 40** – Não conformidade - De acordo com a norma NBR-5410 todas as instalações elétricas da edificação devem obedecer a critérios mínimo de segurança para o usuário.

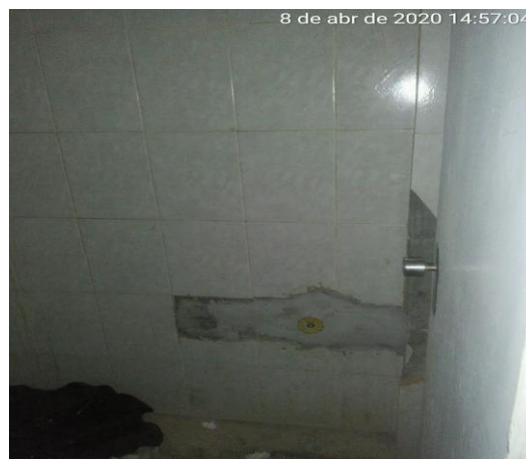
Foto 42

- ✓ **Foto 41** Infiltrações na esquadria da janela e parede, necessitando de manutenção corretiva no revestimento de argamassa e pintura – Pavimento Superior Jardim de inverno.
- ✓ **Foto 42** – Lixeira de revestimento inacabado e sem os acabamentos necessários no fechamento da parede.

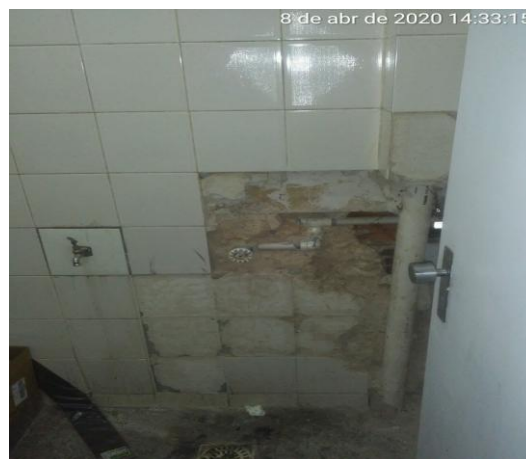
- ✓ Foto 49 – Iluminação ineficiente e com vários pontos de infiltração - Lixeiras
- ✓ Foto 50 – Revestimento quebrados e instalações hidráulicas expostas

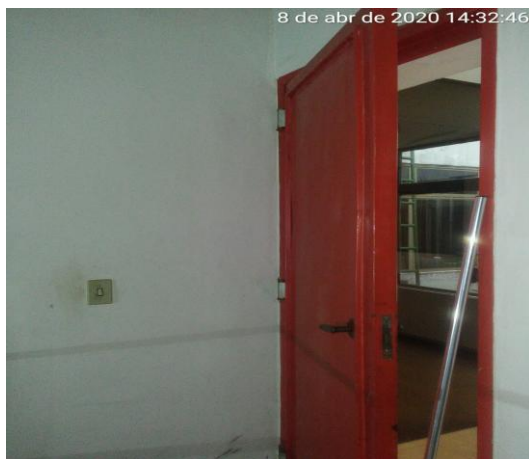
- ✓ Foto 51 – Saída de emergência com ativação de iluminação incorreta e abertura - Obs.: As portas corta-fogo e as portas dimensionadas exclusivamente para saídas de emergência devem ser pintadas na cor vermelha e serem sinalizadas conforme Norma Técnica específica, de acordo com o item 4.2.2.9.3 da NT 010/15 do CBMDF;
- ✓ Foto 52 – Sala com infiltrações, mofo e pintura danificada.

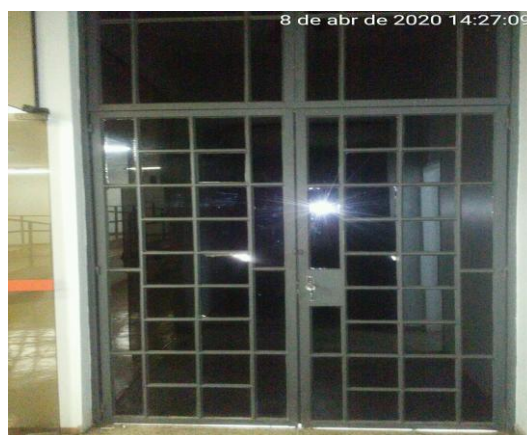
Foto 54

- ✓ **Foto 53** – Infiltrações e Tomada de serviço NÃO conforme norma – auditório.
- ✓ **Foto 54** – Rota de fuga sem sinalização e porta não conforme – Obs.: As portas corta-fogo e as portas dimensionadas exclusivamente para saídas de emergência devem ser providas de dispositivos mecânicos e automáticos, de modo a permanecerem fechadas, mas destrancadas, no sentido do fluxo de saída, sendo admissível que se mantenham abertas, desde que disponham de dispositivo de fechamento, quando necessário, de acordo com o item 4.2.2.9.4 da NT 010/15 do CBMDF - Saída de auditório.

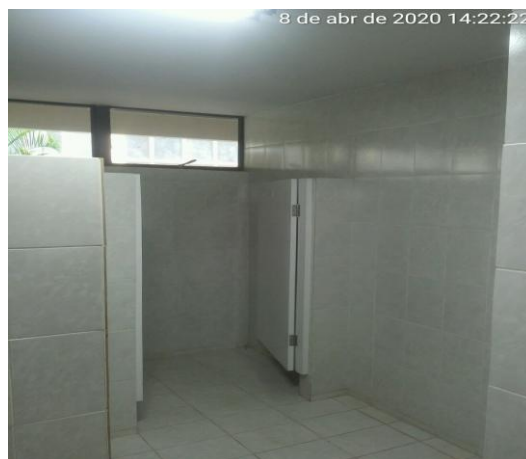
Foto 66

- ✓ **Foto 65** – Manchas no forro do banheiro, indicando infiltrações neste local. – Banheiro Pavimento térreo.
- ✓ **Foto 66** – Banheiro PNE fora da norma NBR9050, no que diz respeito a **banheiros adaptados**, se aplica em sanitários de edificações comerciais e institucionais de uso coletivo ou privado, como exemplo: Órgãos públicos; Escolas e universidades; Estádios; Cinemas; Shoppings; Hotéis; ILPI etc.– Banheiro Pavimento térreo.

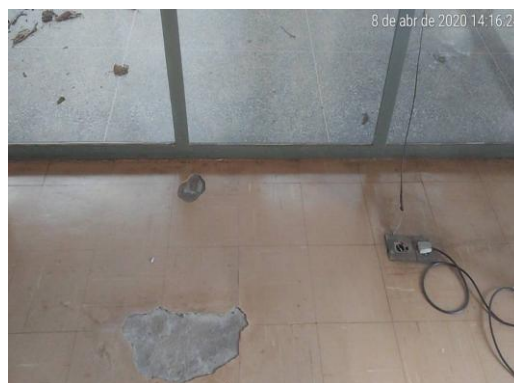
Foto 80

- ✓ **Foto 79** – Infiltração na esquadria da janela – Casa de máquina - Cobertura
- ✓ **Foto 80** – Piso danificado – Pavimento Térreo.

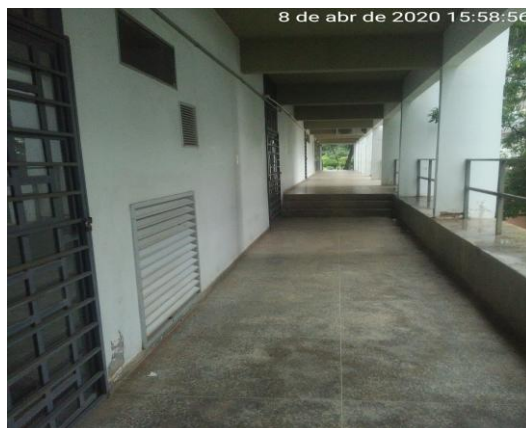
- ✓ Foto 81 – Não conformidade – Infiltração
- ✓ Foto 82 – Granitina e parede com infiltração – Pavimento Térreo.

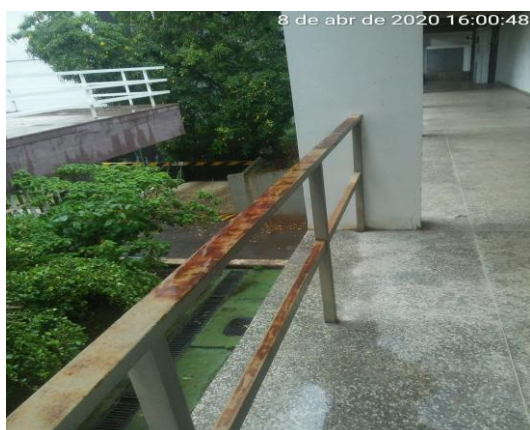
- ✓ Foto 83 – Não conformidade – Obs.: As guardas constituídas por balaustradas, grades, telas e assemelhados, isto é, as guardas vazadas, devem ter balaústres verticais, grades, telas, vidros de segurança laminados ou aramados, de modo que uma esfera de 11 cm de diâmetro não possa passar por nenhuma abertura, de acordo com a letra “a” do item 4.6.2.6 da NT 010/15 do CBMDF, entretanto, necessitando manutenção no revestimento de pintura
- ✓ Foto 84 – Não conformidade – Infiltração

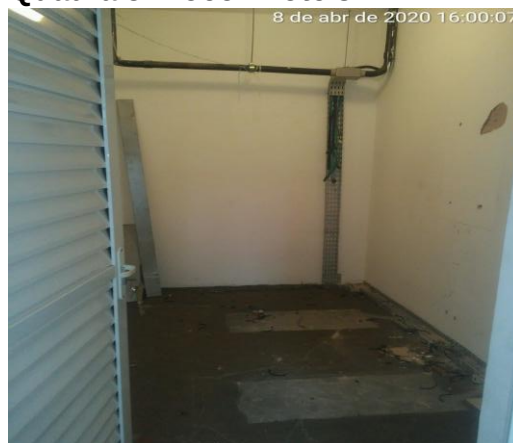
Foto 86

- ✓ **Foto 85** – Pilares de concreto armado com corrosão em estágio avançado, com perda de seção de aço – Pav. Térreo.
- ✓ **Foto 86** – Paredes danificadas e pintura – Sala técnica – Pav. Térreo

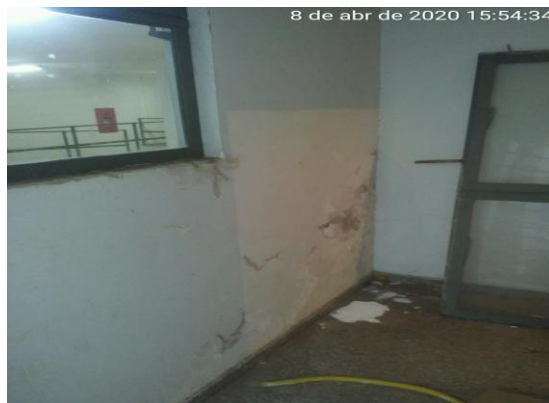
- ✓ **Foto 89** – Não conforme - As medições de grandezas elétricas devem ser realizadas a cada 3 anos, devem ser realizadas no disjuntor geral para acompanhamento do crescimento e evolução das cargas energizadas para este disjuntor, evitando a sobrecarga em alguma fase e no próprio disjuntor e o acompanhamento do equilíbrio entre as fases deste circuito elétrico – Pav. Térreo – Sala de medição de energia.
- ✓ **Foto 90** – Em razão da excessiva umidade na parede, houve o empolamento da tinta, com prováveis danos no revestimento em argamassa – Pav. Térreo – Hall sala de medição de energia.

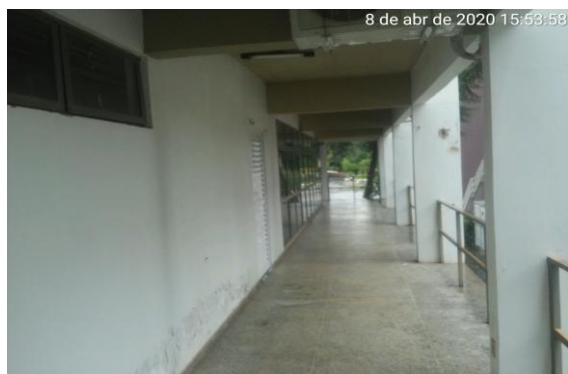
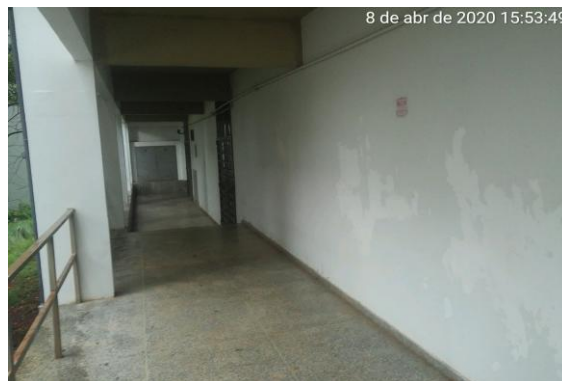
- ✓ **Foto 91 e 92** - Em razão da excessiva umidade na parede, houve o empolamento da tinta, com prováveis danos no revestimento em argamassa – Pav. Térreo – corredor de circulação.

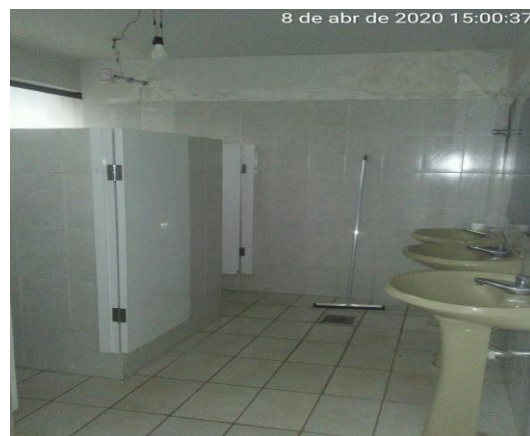
Foto 96

- ✓ **Foto 95 e 96** - Em razão da excessiva umidade no teto e parede, houve o empolamento da tinta, com prováveis danos no revestimento em argamassa – 1º Subsolo – Banheiro/deposito.

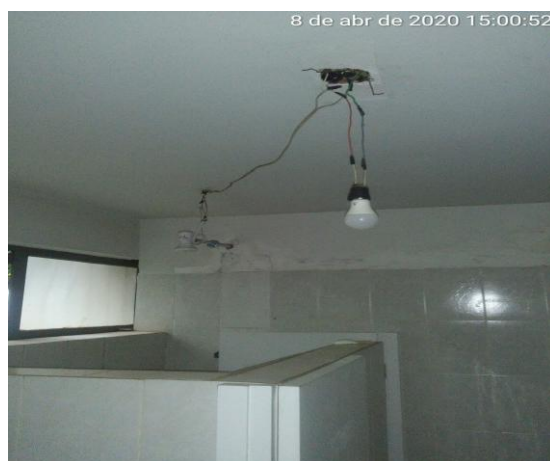
**Foto 98**

- ✓ **Foto 97** – Em razão da excessiva umidade no teto, houve o empolamento da tinta, com prováveis danos no revestimento em argamassa.
- ✓ **Foto 98**– Não conformidade – Fiação exposta - Banheiro 1° subsolo.

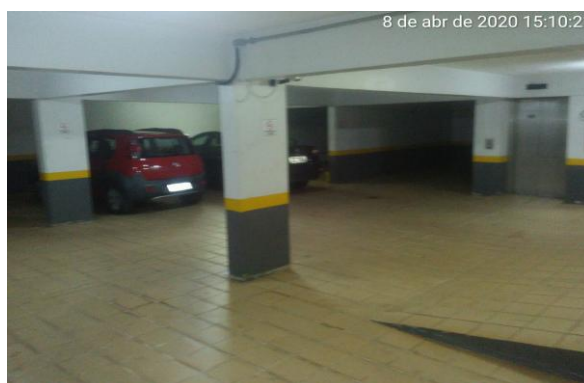
- ✓ **Foto 105** – Em razão da excessiva umidade na parede, houve o empolamento da tinta, com prováveis danos no revestimento em argamassa.
- ✓ **Foto 106** – Não conformidade – Iluminação - Garagem 2º Subsolo.

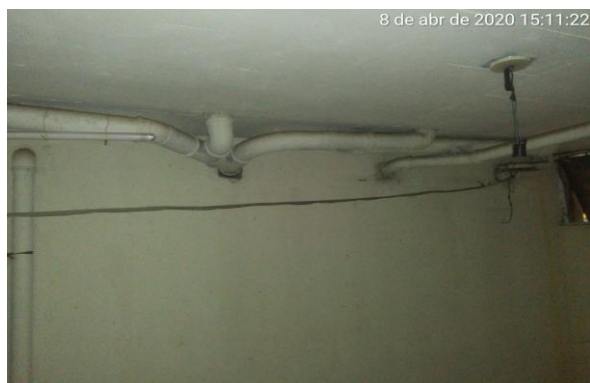
Foto 110

- ✓ **Foto 110** – Não conformidade - infiltrações, na caixa coletora da tubulação hidráulica, provocaram danos no revestimento de argamassa e corrosão nas armaduras da viga.
- ✓ **Foto 111** – Pilares de concreto armado com corrosão em estágio avançado, com perda de seção de aço – 2° Subsolo.

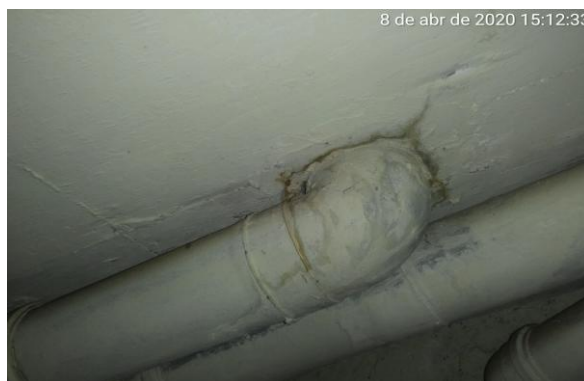
Foto 113

- ✓ **Foto 112** – Não conformidade – revestimento do piso soltando e danificado – 2º Subsolo.
- ✓ **Foto 113** – Não conformidade - infiltrações, na caixa coletora da tubulação hidráulica, provocaram danos no revestimento de argamassa e corrosão nas armaduras da viga.

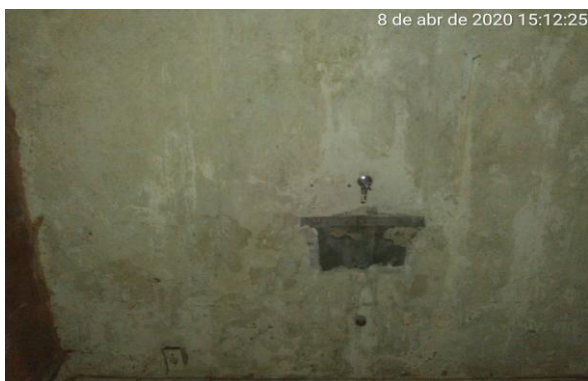
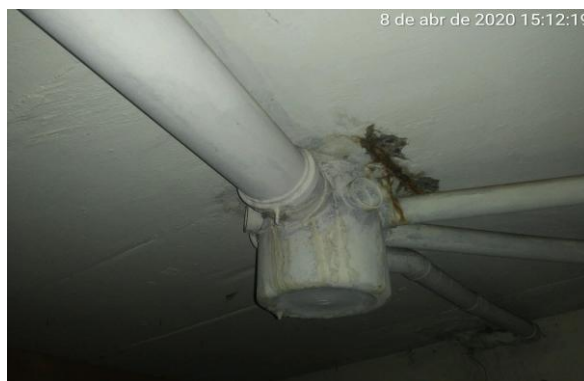
- ✓ **Foto 114 e 115** – Não conformidade - infiltrações, na caixa coletora da tubulação hidráulica, provocaram danos no revestimento de argamassa e corrosão nas armaduras da viga.

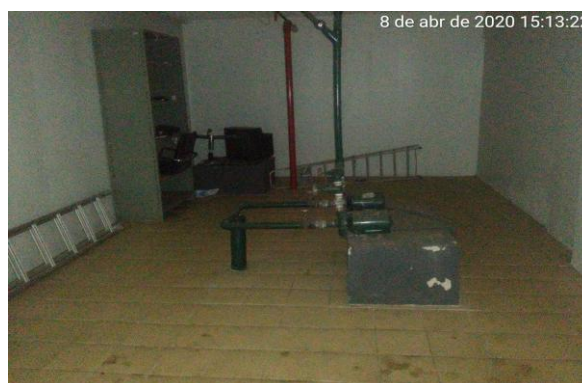
Foto 118

- ✓ **Foto 117** – Não conformidade - infiltrações, na caixa coletora da tubulação hidráulica, provocaram danos no revestimento de argamassa e corrosão nas armaduras da viga.
- ✓ **Foto 118** – Não conformidade – Reservatório inferior – 2º Subsolo.

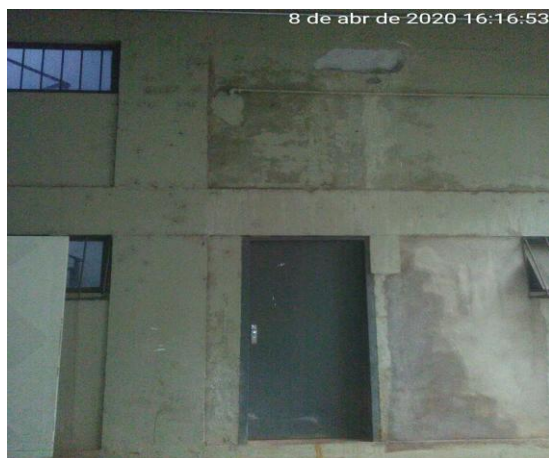
Foto 119

- ✓ **Foto 119** – Não conformidade – Infiltrações – 2º Subsolo.
- ✓ **Foto 120** – Não conformidade - De acordo com a norma NBR-5410 todas as instalações elétricas da edificação devem obedecer a critérios mínimos de segurança para o usuário. – 2º Subsolo.

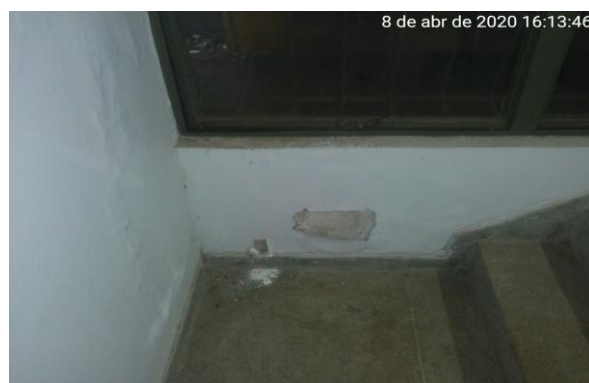
- ✓ Foto 121 – Não conformidade – Tubulação de esgoto – 1º Subsolo.
- ✓ Foto 122 – Não conformidade – Infiltrações – 1º Subsolo.

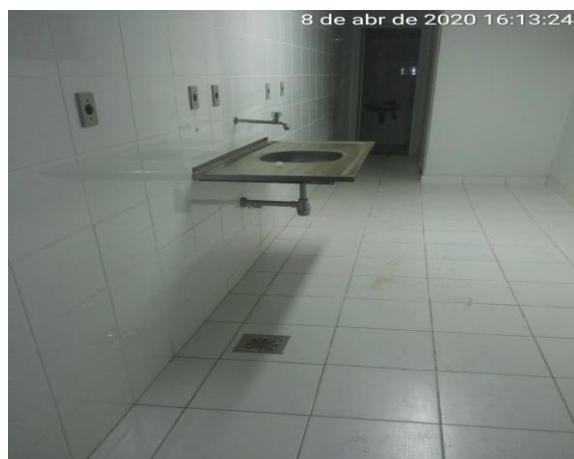
- ✓ Foto 123 – Não conformidade – Instalações elétricas e hidráulicas – 1º Subsolo.
- ✓ Foto 124 – Não conformidade – Infiltrações – 1º Subsolo.

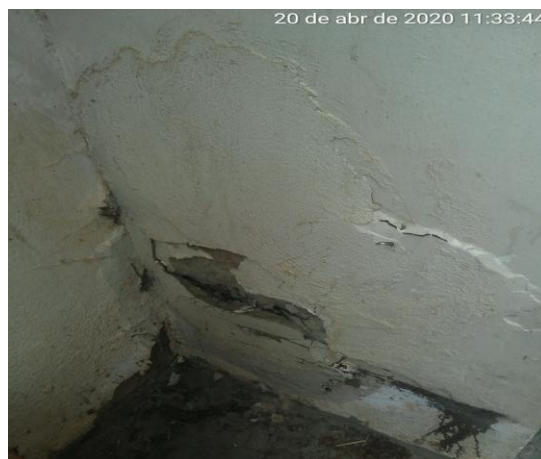
Foto 130

- ✓ **Foto 129 e 130** – Pilares de concreto armado com corrosão em estágio avançado, com perda de seção de aço – 1ºSubsolo.

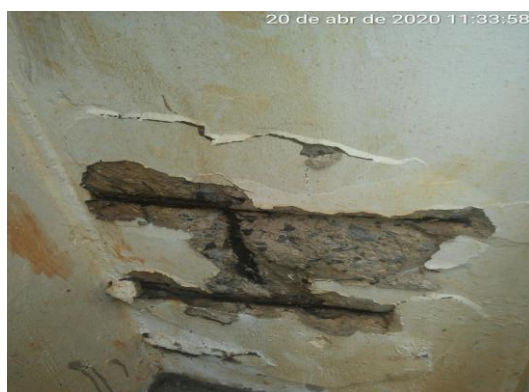
Foto 131

- ✓ **Foto 131** – Pilares de concreto armado com corrosão em estágio avançado, com perda de seção de aço – Pav. Térreo.
- ✓ **Foto 132** – Não conformidade - Placas identificadas com som cavo quando percutidas, recomenda-se a substituição parcial

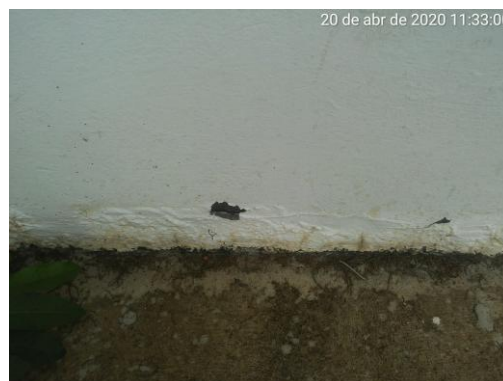
- ✓ Foto 133 – Pilares de concreto armado com corrosão em estágio avançado, com perda de seção de aço – Pav. Térreo.
- ✓ Foto 134 – Infiltrações e descolagem das bordas de ancoragem provenientes de falhas na impermeabilização – Pav. Térreo.

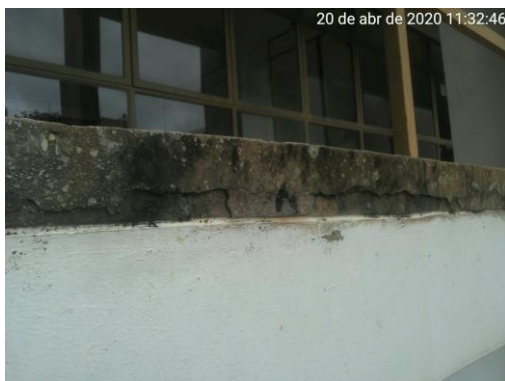
- ✓ Foto 135 – Não conformidade – destacamento de piso. Fachada principal.
- ✓ Foto 136 – Não conformidade – Pintura danificada e infiltrações. Fachada norte

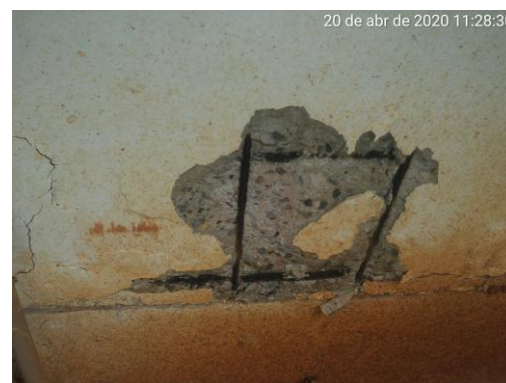
Foto 140

✓ **Foto 139 e 140** - Viga de concreto armado com corrosão em estágio avançado, com perda de seção de aço – Pav. Térreo

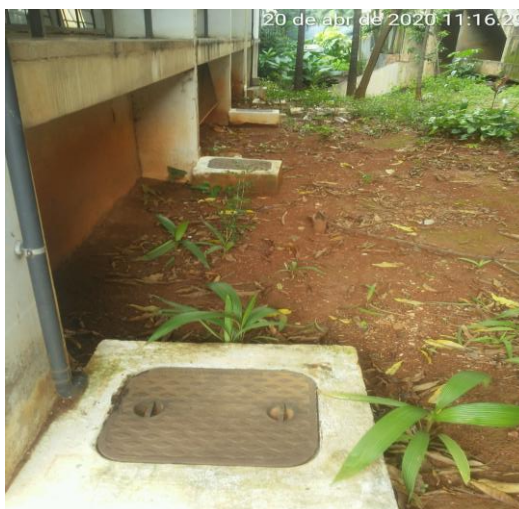
Foto 150

- ✓ **Foto 149** – O sistema SPDA deve ser revisado, substituir as emendas corroídas, esticar o cabeamento, trocar isoladores danificados e aferir resistência de aterramento no solo
- ✓ **Foto 150** – Não conformidade – Caixa de inspeção necessitando de manutenção corretiva fachada sul.

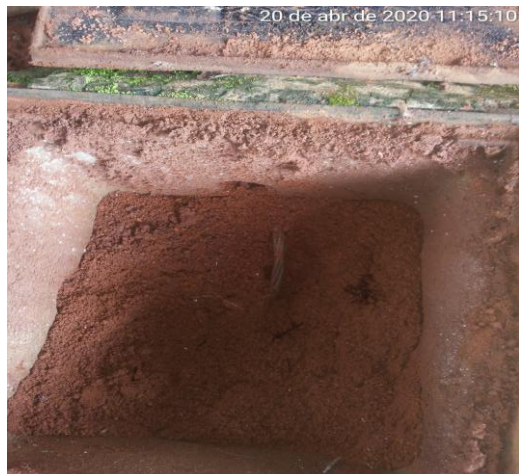
- ✓ **Foto 155** – O sistema SPDA deve ser revisado, substituir as emendas corroídas, esticar o cabeamento, trocar isoladores danificados e aferir resistência de aterramento no solo
- ✓ **Foto 156** – O sistema SPDA deve ser revisado, substituir as emendas corroídas, esticar o cabeamento, trocar isoladores danificados e aferir resistência de aterramento no solo

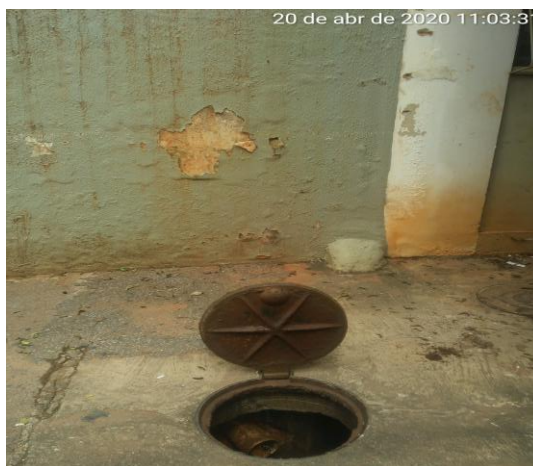
- ✓ **Foto 157** – O sistema SPDA deve ser revisado, substituir as emendas corroídas, esticar o cabeamento, trocar isoladores danificados e aferir resistência de aterramento no solo
- ✓ **Foto 158** – Não conformidade – Caixa de inspeção necessitando de manutenção corretiva 2° Subsolo.

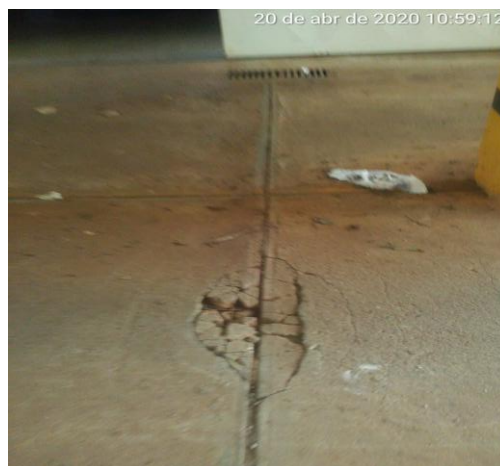
- ✓ Foto 163 – Pilar de concreto armado com corrosão em estágio avançado, com perda de seção de aço – 2ºSubsolo.
- ✓ Foto 164 – Piso danificado – 2ºSubsolo.

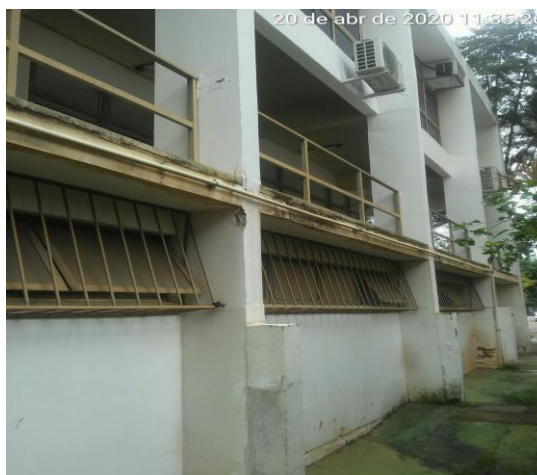
Foto 182

- ✓ **Foto 181** – O sistema SPDA deve ser revisado, substituir as emendas corroídas, esticar o cabeamento, trocar isoladores danificados e aferir resistência de aterramento no solo.
- ✓ **Foto 182** – Fachada Norte com pintura danificada e mofo.

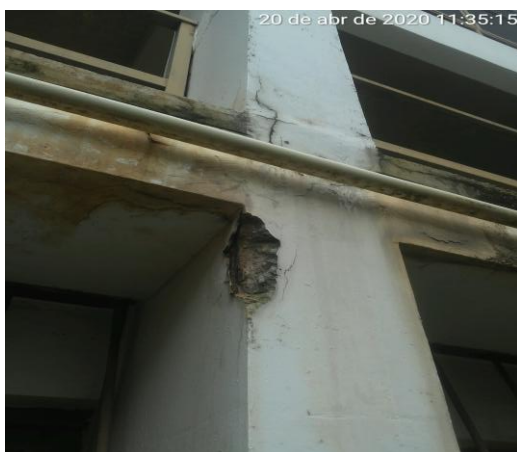
Foto 183

- ✓ **Foto 183** – Emboço de pilar danificado – Fachada norte.
- ✓ **Foto 184** – O sistema SPDA deve ser revisado, substituir as emendas corroídas, esticar o cabeamento, trocar isoladores danificados e aferir resistência de aterramento no solo.

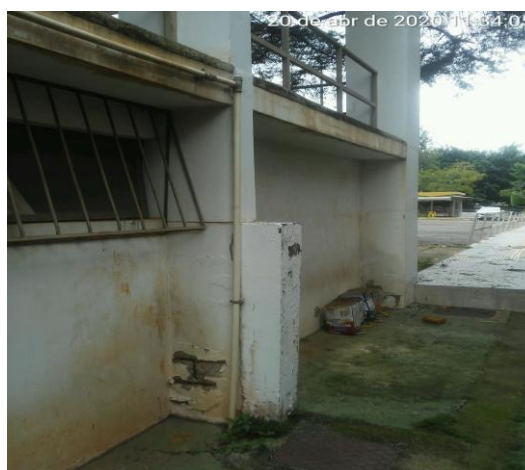
- ✓ **Foto 185** – Não conformidade – Caixa de inspeção necessitando de manutenção corretiva fachada norte.
- ✓ **Foto 186** – Pilar de concreto armado com corrosão em estágio avançado, com perda de seção de aço – Fachada norte.
