## LAUDO TÉCNICO DE ENGENHARIA

Laudo técnico de engenharia para o prédio de propriedade do CFQ – Conselho Federal de Química, situado no setor de Autarquias Sul Quadra 5 Bloco I Lote 3-A

**Unidade:** SAUS – Quadra 05 – Bloco I – Brasília/DF

**Brasília, 16 de Abril de 2020.**

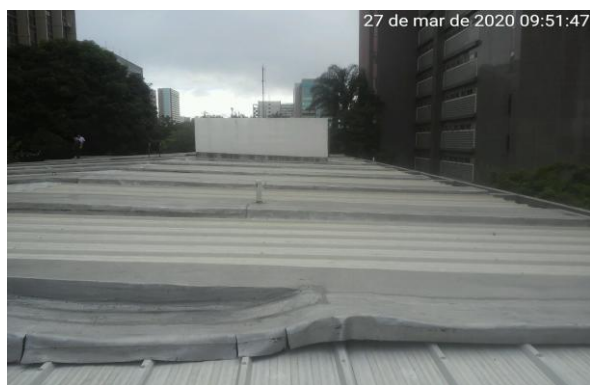
- ✓ Foto 5 – infiltrações no rufo – Cobertura
- ✓ Foto 6 – Ralo da calha obstruída - Cobertura

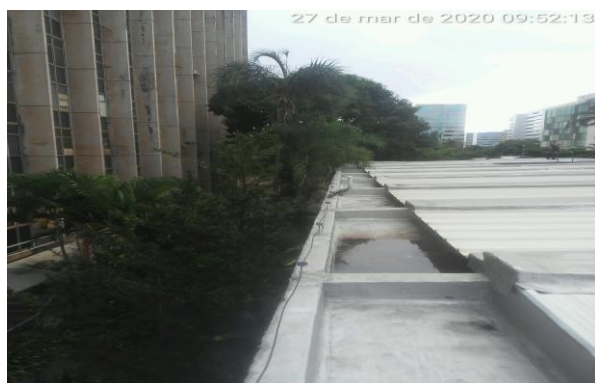
- ✓ Foto 7 – Inclinação calha insuficiente - Cobertura
- ✓ Foto 8 – Inclinação insuficiente laje – Reservatório superior.

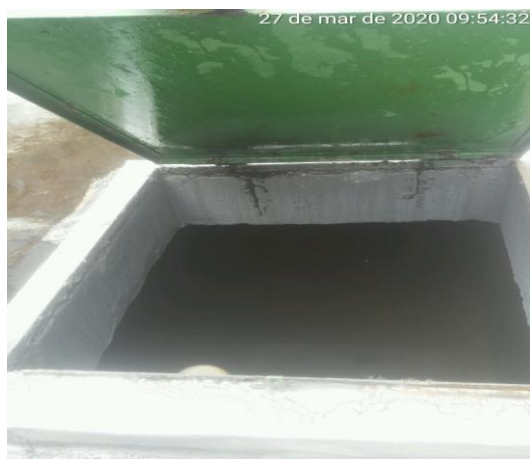
- ✓ Foto 9 – Tampa de acesso danificada – Reservatório superior
- ✓ Foto 10 – A tampa do reservatório superior apresentando corrosão, tendo que ser substituídas por material resistente a maresia Reservatório superior

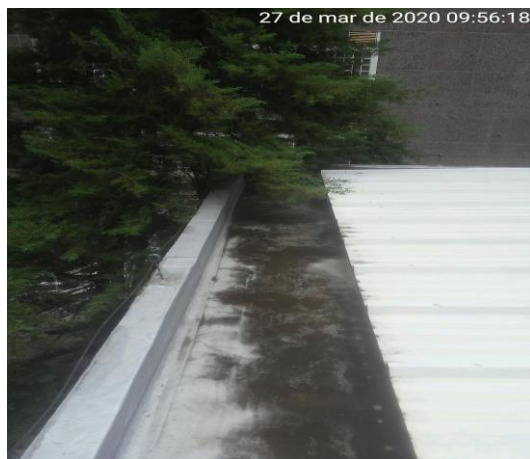
Foto 11

- ✓ Foto 9 – Calha obstruída árvore - Cobertura
- ✓ Foto 10 – Inclinação calha insuficiente, se observa o alagamento da área da calha em razão da falta de escoamento dos drenos

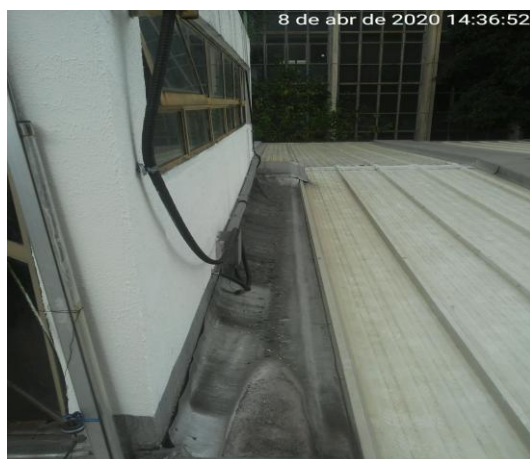
- ✓ Foto 13 – Cabearamento exposto - Cobertura
- ✓ Foto 14 – Rufo com infiltração - Cobertura

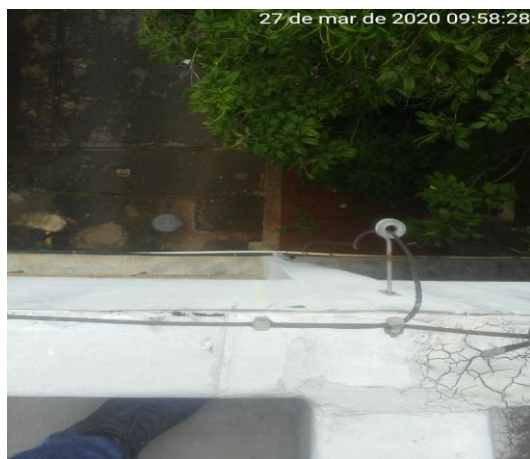
- ✓ Foto 15 – Descida de SPDA - Sistema de Proteção de descargas atmosféricas, necessitando de manutenção e revisão geral nos isoladores e cabearamento, além de aferição da resistência ôhmica de aterramento no solo.
- ✓ Foto 16 – Descida de SPDA - cabearamento solto, prejudicando todo o funcionamento do SPDA.

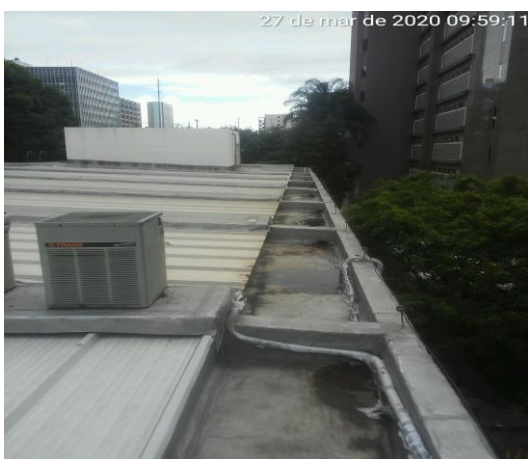
Foto 17

- ✓ **Foto 17** – Vista do Sistema de Proteção de descargas atmosféricas – SPDA, necessitando de manutenção e revisão geral nos isoladores e cabeamento, além de aferição da resistência ôhmica de aterramento no solo.
- ✓ **Foto 18** – Infiltrações e mofo – Jardim de inverno – a falta de impermeabilização das paredes e piso da laje internas do jardim, favorece a umidade na alvenaria e causam a gradativa deterioração da parede. Pav. Sup.

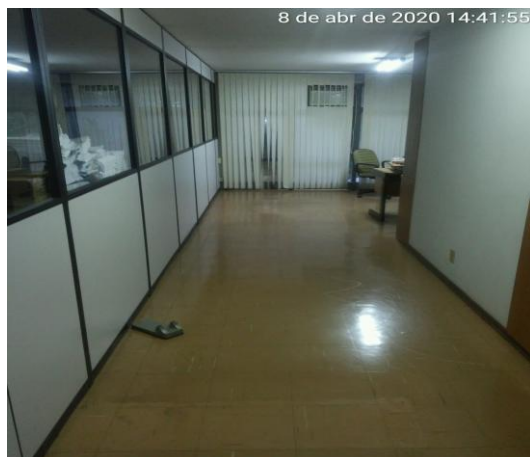
Foto 19

- ✓ **Foto 19** – Calhas e luminárias necessitam substituição e manutenção corretiva– Pavimento Superior
- ✓ **Foto 20** – Tomada de serviço em desacordo com as normas atuais - Pavimento Superior.

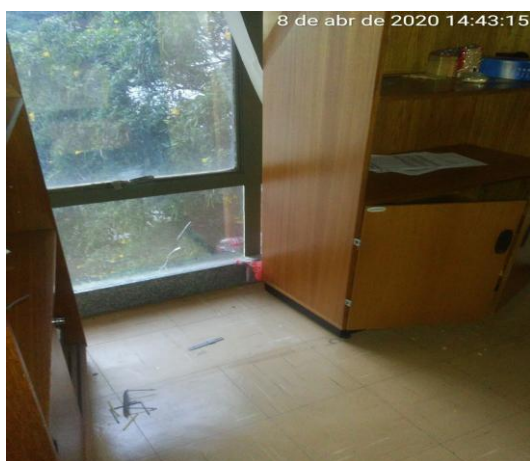
Foto 21

- ✓ **Foto 21** – Vidro trincado – Janela fachada pavimento superior.
- ✓ **Foto 22** – Infiltrações na esquadria da janela necessitando de manutenção corretiva no revestimento de argamassa e pintura– Pavimento Superior.

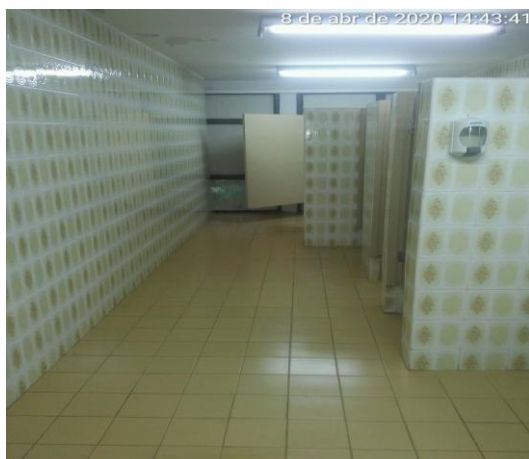
Foto 23

- ✓ **Foto 23** – Boxes comuns, dos sanitários fora dos padrões normativos, com portas de vão livre menor que 0,80m e área livre com no mínimo 0,60m de diâmetro NBR 9050/2015. – Pavimento superior.
- ✓ **Foto 24** – Banheiro PNE fora da norma NBR9050, no que diz respeito a **banheiros adaptados**, se aplica em sanitários de edificações comerciais e institucionais de uso coletivo ou privado, como exemplo: Órgãos públicos; Escolas e universidades; Estádios; Cinemas; Shoppings; Hotéis; ILPI etc.– Pavimento Superior.

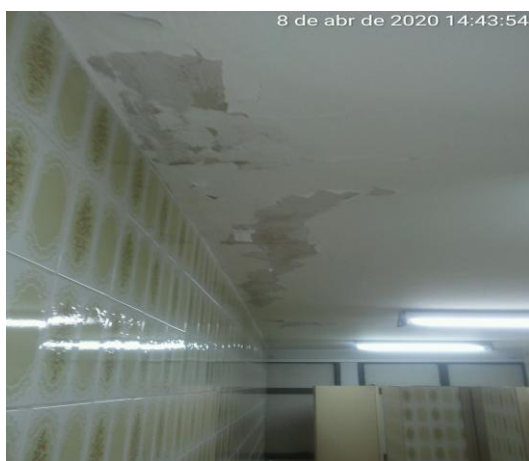
Foto 25

- ✓ **Foto 25** – Infiltrações no teto do banheiro, necessitando de manutenção corretiva no revestimento de argamassa e pintura– Pavimento Superior.
- ✓ **Foto 26** – Boxes comuns, dos sanitários fora dos padrões normativo com portas de vão livre menor que 0,80m e área livre com no mínimo 0,60m de diâmetro NBR 9050/2015. – Pavimento superior.

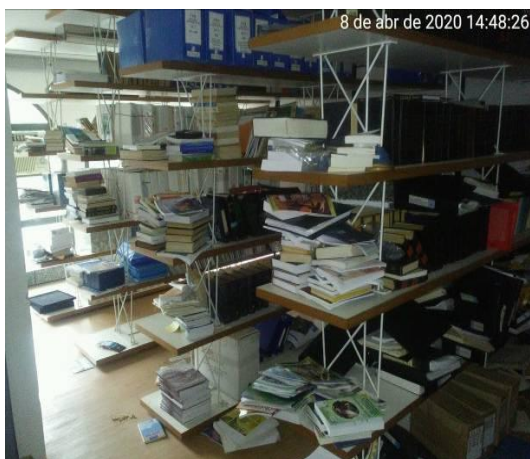
- ✓ Foto 29 – Biblioteca, carregamento superior ao previsto na laje – Pavimento Superior
- ✓ Foto 30 – Mureta com infiltrações e trinca entre as paredes, não reparada adequadamente, necessitando de manutenção corretiva – Pavimento Superior.

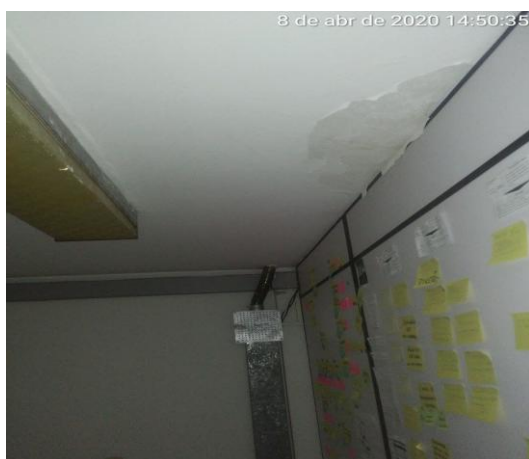
- ✓ Foto 33 – pintura danificada no teto necessitando de manutenção corretiva e pintura– Pavimento Superior.
- ✓ Foto 34 – pintura danificada no teto necessitando de manutenção corretiva e pintura– Pavimento Superior.

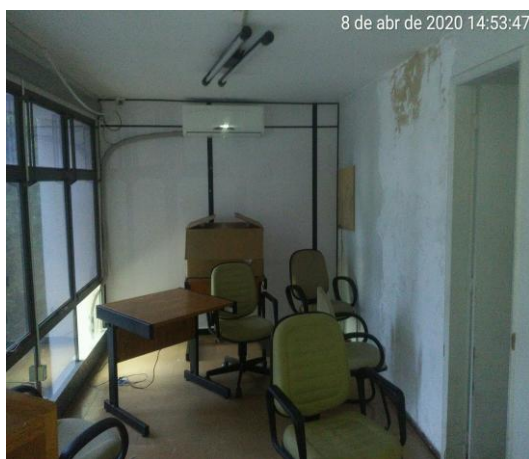
- ✓ Foto 35 – pintura danificada em parede e teto necessitando de manutenção corretiva e pintura– Pavimento Superior.
- ✓ Foto 36 – Instalações elétricas e cabeamento exposto- Pavimento superior.

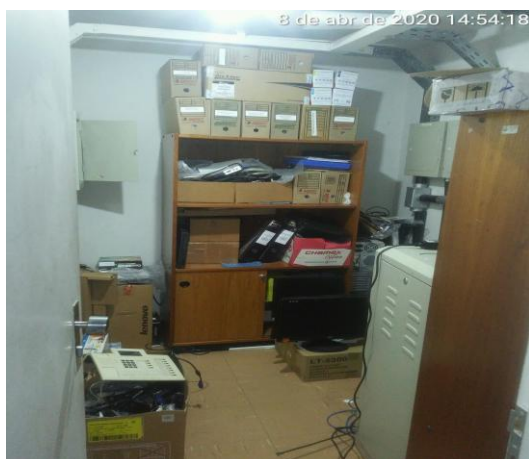
Foto 37

- ✓ **Foto 35** – Sala Técnica Local onde estão instalados os equipamentos de proteção geral do ramal de entrada e dos centros de medição, não pode ser utilizada como arquivo. Pavimento superior.
- ✓ **Foto 36** – Não conformidade - De acordo com a norma NBR-5410 todas as instalações elétricas da edificação devem obedecer a critérios mínimo de segurança para o usuário.

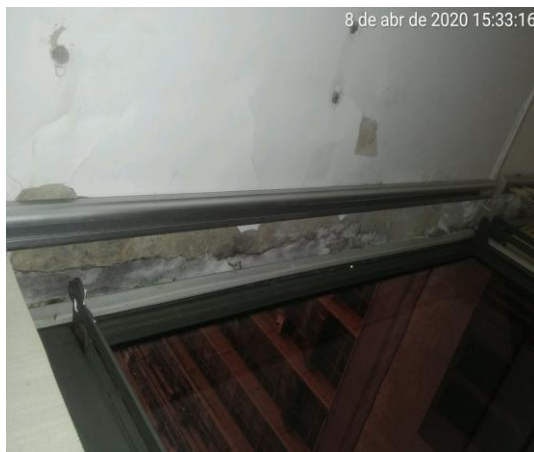
Foto 39

- ✓ **Foto 39** – Infiltrações na esquadria da janela próximo ao teto necessitando de manutenção corretiva no revestimento de argamassa e pintura. Pavimento Superior Jardim de inverno.
- ✓ **Foto 40** – Não conformidade - De acordo com a norma NBR-5410 todas as instalações elétricas da edificação devem obedecer a critérios mínimo de segurança para o usuário.

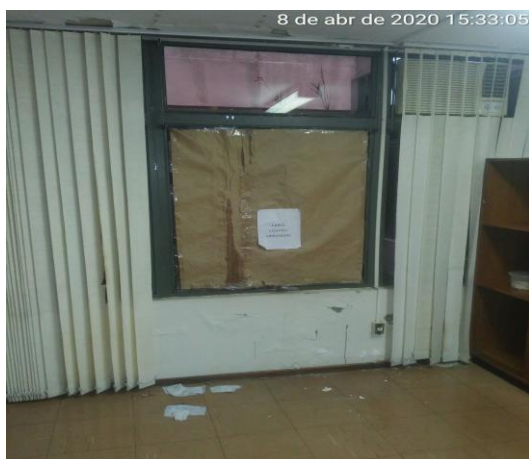
Foto 41

- ✓ **Foto 41** Infiltrações na esquadria da janela e parede, necessitando de manutenção corretiva no revestimento de argamassa e pintura – Pavimento Superior Jardim de inverno.
- ✓ **Foto 42** – Lixeira de revestimento inacabado e sem os acabamentos necessários no fechamento da parede.

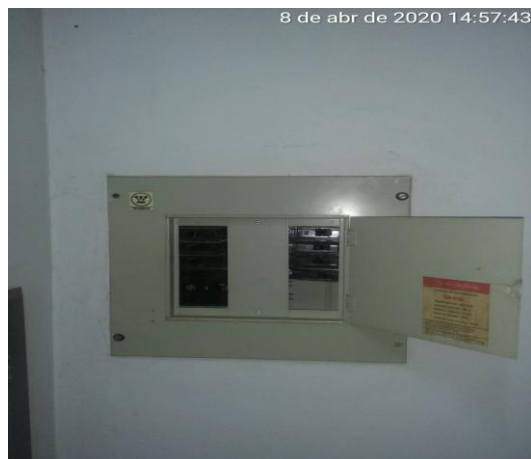
Foto 43

- ✓ **Foto 43** – Não conformidade - De acordo com a norma NBR-5410 todas as instalações elétricas da edificação devem obedecer a critérios mínimos de segurança para o usuário.
- ✓ **Foto 44** – Quadro de distribuição de energia elétrica - Não conformidade - De acordo com a norma NBR-5410 todas as instalações elétricas da edificação devem obedecer a critérios mínimos de segurança para o usuário.

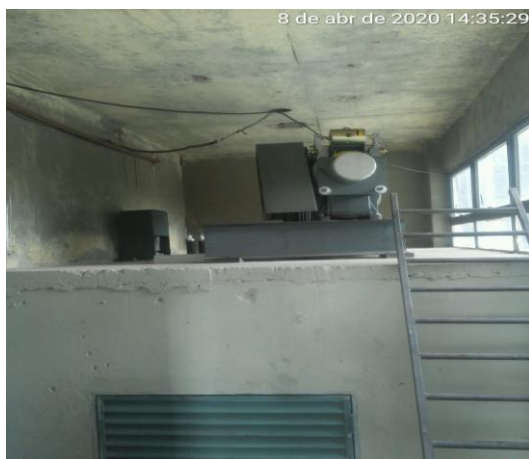
✓ Foto 45 – Casa de máquinas fiação exposta

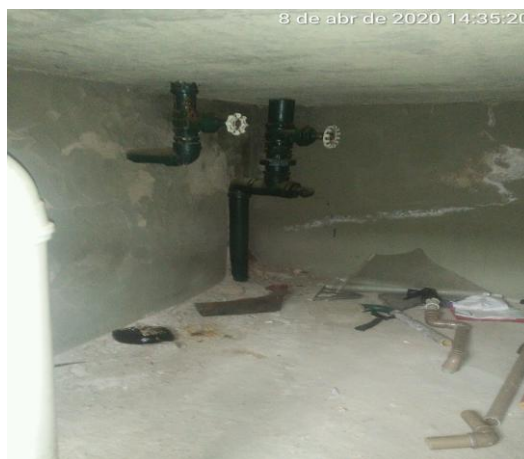
✓ Foto 46 – Lajes do fundo e parede do reservatório superior com vários pontos de infiltração e percolação de águas.

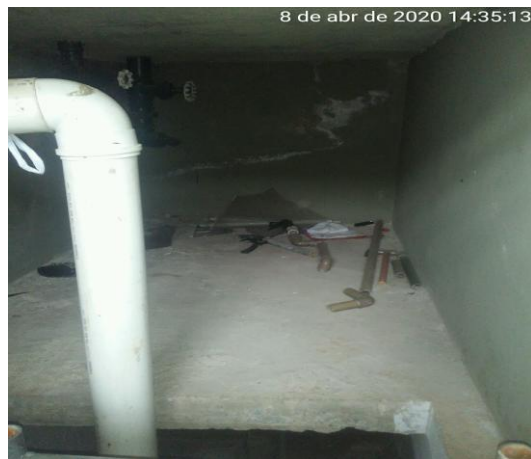
✓ Foto 47 – Área técnica reservatório superior sem iluminação.

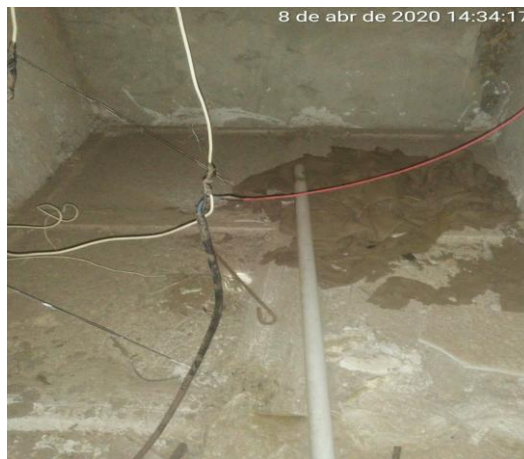
✓ Foto 48 – Instalações elétricas expostas - Área técnica reservatório superior.

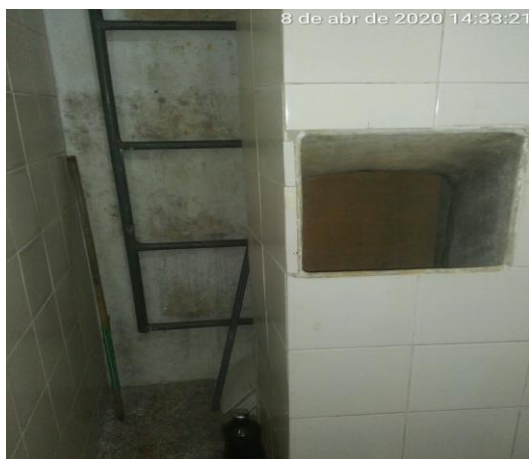
- ✓ Foto 49 – Iluminação ineficiente e com vários pontos de infiltração - Lixeiras
- ✓ Foto 50 – Revestimento quebrados e instalações hidráulicas expostas

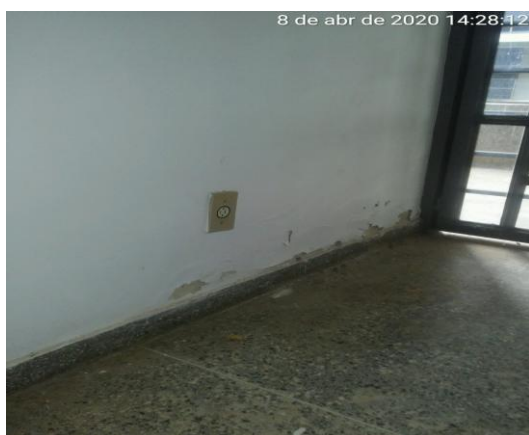
Foto 53

- ✓ **Foto 53** – Infiltrações e Tomada de serviço NÃO conforme norma – auditório.
- ✓ **Foto 54** – Rota de fuga sem sinalização e porta não conforme – Obs.: As portas corta-fogo e as portas dimensionadas exclusivamente para saídas de emergência devem ser providas de dispositivos mecânicos e automáticos, de modo a permanecerem fechadas, mas destrancadas, no sentido do fluxo de saída, sendo admissível que se mantenham abertas, desde que disponham de dispositivo de fechamento, quando necessário, de acordo com o item 4.2.2.9.4 da NT 010/15 do CBMDF - Saída de auditório.

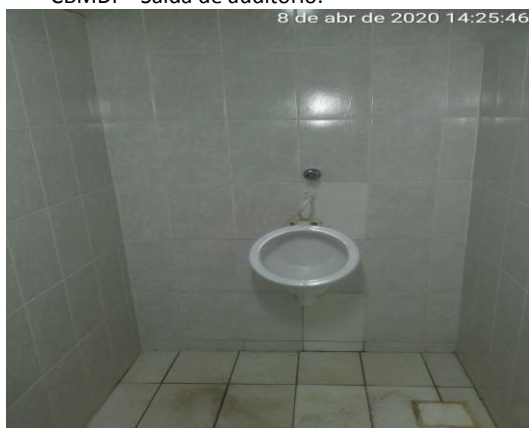
Foto 55

- ✓ **Foto 55** – Mictório e revestimentos danificados - Banheiro Pavimento térreo.
- ✓ **Foto 56** – Banheiro PNE fora da norma NBR9050, no que diz respeito a **banheiros adaptados**, se aplica em sanitários de edificações comerciais e institucionais de uso coletivo ou privado, como exemplo: Órgãos públicos; Escolas e universidades; Estádios; Cinemas; Shoppings; Hotéis; ILPI etc.– Pavimento térreo.

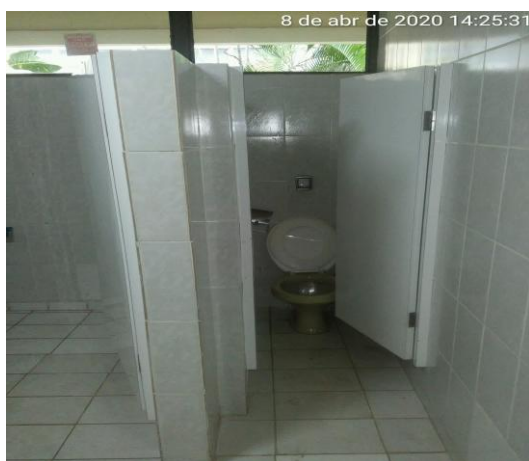
Foto 57

- ✓ **Foto 57** – Boxes comuns, dos sanitários fora dos padrões normativo com portas de vão livre menor que 0,80m e área livre com no mínimo 0,60m de diâmetro NBR 9050/2015. – Banheiro Pavimento térreo.
- ✓ **Foto 58** – Revestimento danificado e iluminação insuficiente. – Banheiro Pavimento térreo.

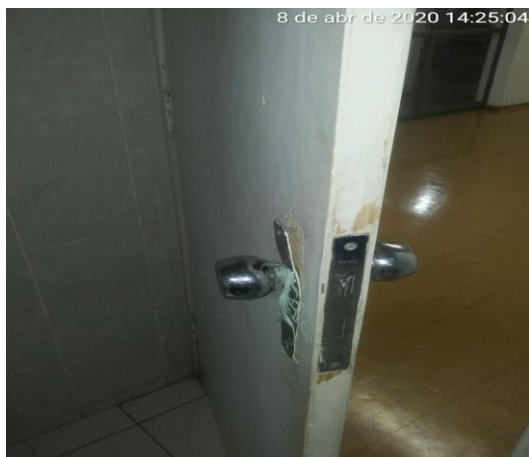
Foto 59

- ✓ **Foto 59** – Porta danificada. – Banheiro Pavimento térreo.
- ✓ **Foto 60** – As tomadas fixas, essas instaladas nas paredes, é obrigatória a existência do encaixe para o pino terra, independente do plugue conter o pino terra ou não. – Banheiro Pavimento térreo.

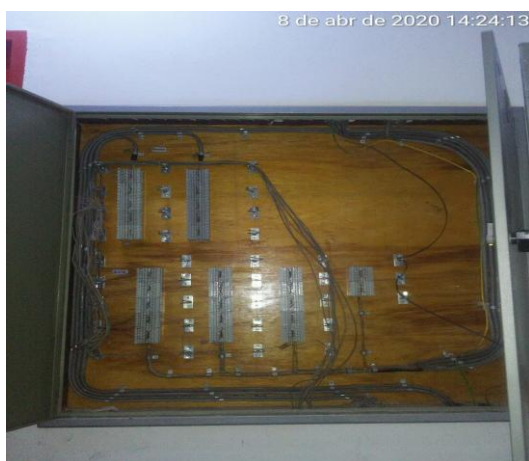
Foto 61

- ✓ **Foto 61** – DG de telefonia sem identificação – Hall de escada pavimento térreo.
- ✓ **Foto 62** – Não conformidade - De acordo com a norma NBR-5410 todas as instalações elétricas da edificação devem obedecer a critérios mínimo de segurança para o usuário. – Hall de escada pavimento térreo.

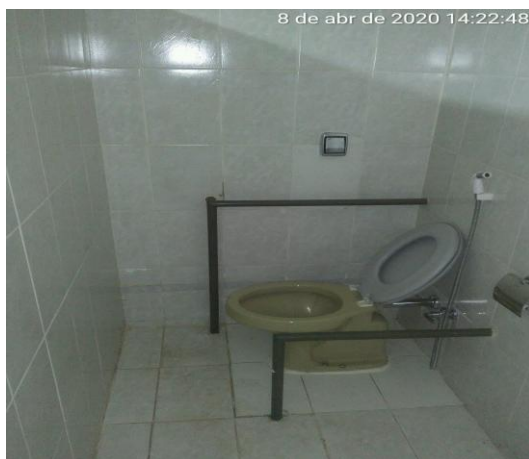
Foto 63

- ✓ **Foto 63** – Banheiro PNE fora da norma NBR9050, no que diz respeito a **banheiros adaptados**, se aplica em sanitários de edificações comerciais e institucionais de uso coletivo ou privado, como exemplo: Órgãos públicos; Escolas e universidades; Estádios; Cinemas; Shoppings; Hotéis; ILPI etc.– Pavimento térreo.
- ✓ **Foto 64** – Boxes comuns, dos sanitários fora dos padrões normativo com portas de vão livre menor que 0,80m e área livre com no mínimo 0,60m de diâmetro NBR 9050/2015. – Banheiro Pavimento térreo.

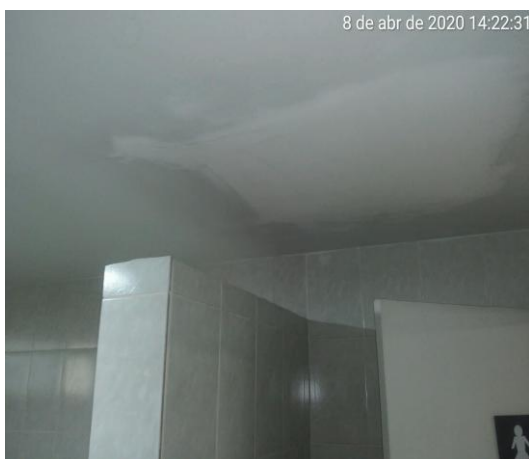
Foto 65

- ✓ **Foto 65** – Manchas no forro do banheiro, indicando infiltrações neste local. – Banheiro Pavimento térreo.
- ✓ **Foto 66** – Banheiro PNE fora da norma NBR9050, no que diz respeito a **banheiros adaptados**, se aplica em sanitários de edificações comerciais e institucionais de uso coletivo ou privado, como exemplo: Órgãos públicos; Escolas e universidades; Estádios; Cinemas; Shoppings; Hotéis; ILPI etc.– Banheiro Pavimento térreo.

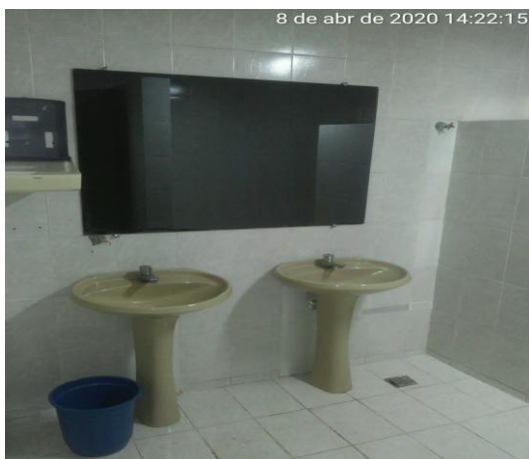
Foto 67

- ✓ **Foto 67** – Iluminação insuficiente e revestimento danificado. – Banheiro Pavimento térreo.
- ✓ **Foto 68** – Porta de banheiro fora da norma NBR9050. – Banheiro Pavimento térreo.

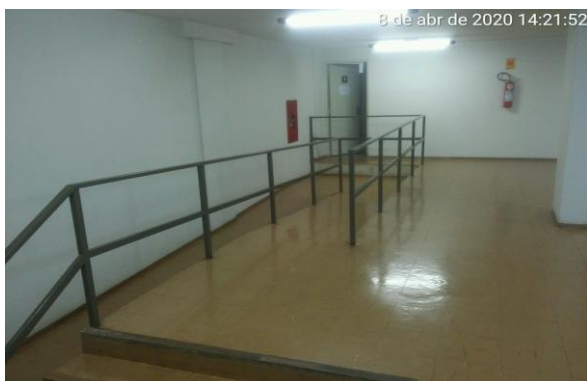
- ✓ **Foto 69** – Não conformidade – Obs.: Os corrimãos devem ser instalados em ambos os lados de degraus isolados, de escadas e de rampas, de acordo com o item 4.6.1.7 da NT 010/15 do CBMDF;
- ✓ **Foto 70** – Não conformidade – Obs.: Os corrimãos devem ser instalados em ambos os lados de degraus isolados, de escadas e de rampas, de acordo com o item 4.6.1.7 da NT 010/15 do CBMDF;

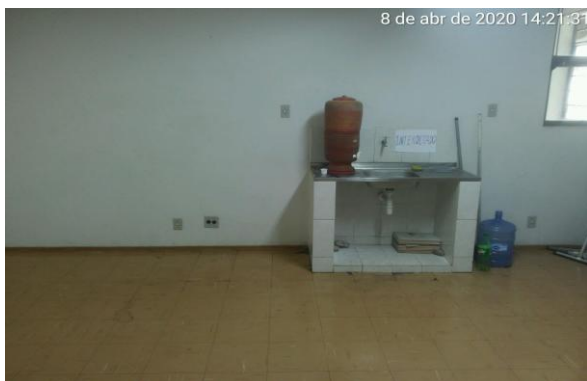
- ✓ **Foto 71** – Não conformidade - As tomadas fixas, essas instaladas nas paredes, é obrigatória a existência do encaixe para o pino terra, independente do plugue conter o pino terra ou não. – Pavimento térreo.
- ✓ **Foto 72** – Não conformidade - A luminária do sistema de iluminação de emergência deve ter sua fixação rígida de forma a impedir queda acidental, remoção sem auxílio de ferramenta e que não possa ser facilmente avariada ou posta fora de serviço, de acordo com o item 4.7.3 da NBR 10898/99 da ABNT – Pavimento Térreo.

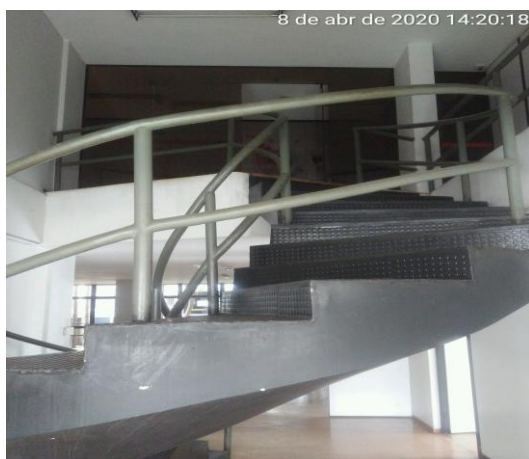
- ✓ **Foto 73** – Adequar na edificação, a(s) escada(s) secundária(s), de acordo com o projeto aprovado na Diretoria de Estudos e Análise de Projetos (DIEAP) do Departamento de Segurança Contra Incêndio (DESEG) do CBMDF – Pavimento térreo.
- ✓ **Foto 74** – Não conformidade - Sinalização - proibido utilizar elevador em caso de incêndio.

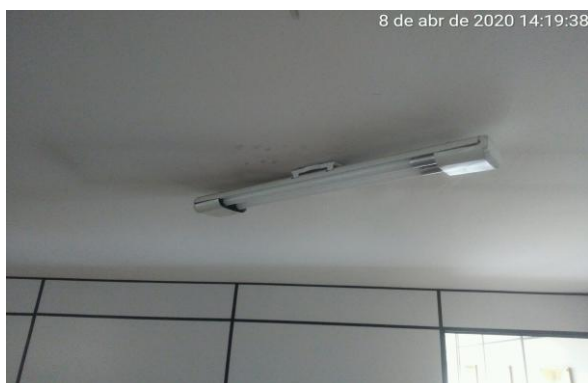
- ✓ **Foto 75** – Não conformidade - Todas as calhas e luminárias necessitam substituição e manutenção corretiva – Pav. Térreo.
- ✓ **Foto 76** – Piso danificado – Pavimento térreo.

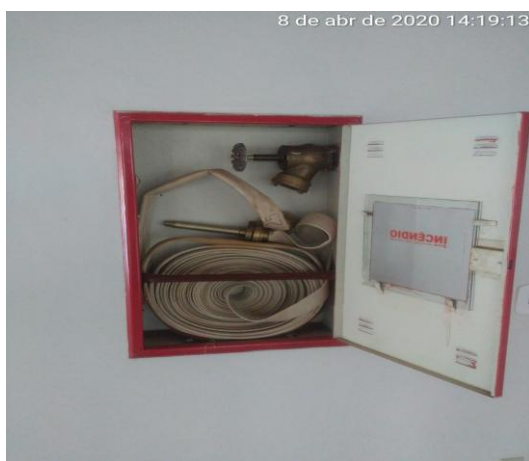
Foto 77

- ✓ **Foto 77** – Não conformidade - Instalar sinalização de piso dos hidrantes de parede locados em garagens, indústrias ou depósitos (quadrado vermelho 70 x 70 cm com moldura amarela de 15 cm), de acordo com a NBR 12693/10
- ✓ **Foto 78** – Saída de emergência com ativação de iluminação incorreta e abertura - Obs.: As portas corta-fogo e as portas dimensionadas exclusivamente para saídas de emergência devem possuir a cor vermelha e serem sinalizadas conforme Norma Técnica específica, de acordo com o item 4.2.2.9.3 da NT 010/15 do CBMDF – Pavimento Térreo.

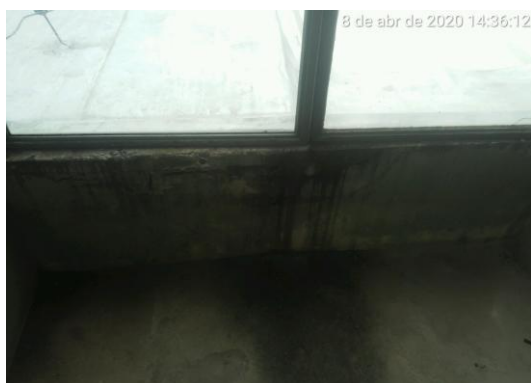
Foto 79

- ✓ **Foto 79** – Infiltração na esquadria da janela – Casa de máquina - Cobertura
- ✓ **Foto 80** – Piso danificado – Pavimento Térreo.

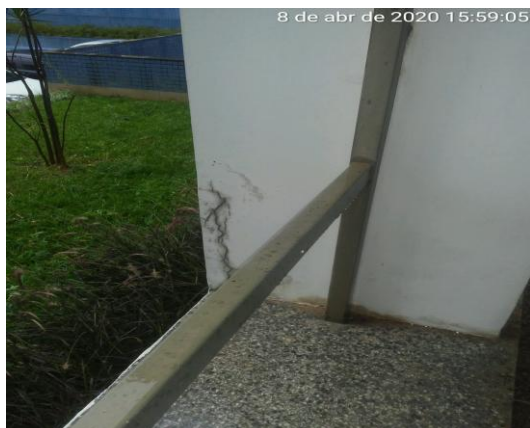
- ✓ Foto 81 – Não conformidade – Infiltração
- ✓ Foto 82 – Granitina e parede com infiltração – Pavimento Térreo.

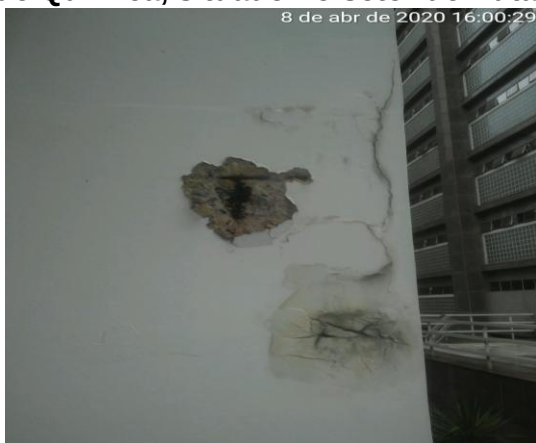
Foto 85

- ✓ **Foto 85** – Pilares de concreto armado com corrosão em estágio avançado, com perda de seção de aço – Pav. Térreo.
- ✓ **Foto 86** – Paredes danificadas e pintura – Sala técnica – Pav. Térreo

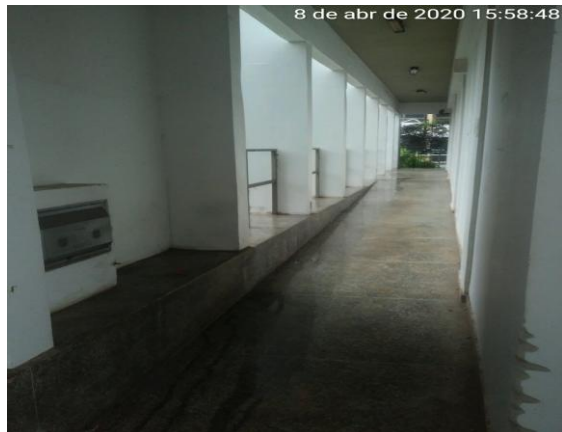
Foto 87

- ✓ **Foto 87** – Não conformidade – As escadas e rampas que não forem isoladas das áreas adjacentes por paredes devem dispor de guarda-corpo associado ao corrimão, de acordo com o item 4.6.2.2 da NT 010/15 do CBMDF;
- ✓ **Foto 88** – Não conformidade – ausência sinalização

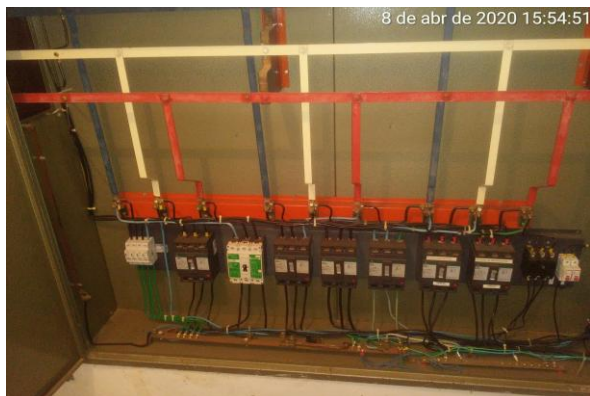
- ✓ **Foto 89** – Não conforme - As medições de grandezas elétricas devem ser realizadas a cada 3 anos, devem ser realizadas no disjuntor geral para acompanhamento do crescimento e evolução das cargas energizadas para este disjuntor, evitando a sobrecarga em alguma fase e no próprio disjuntor e o acompanhamento do equilíbrio entre as fases deste circuito elétrico – Pav. Térreo – Sala de medição de energia.
- ✓ **Foto 90** – Em razão da excessiva umidade na parede, houve o empolamento da tinta, com prováveis danos no revestimento em argamassa – Pav. Térreo – Hall sala de medição de energia.

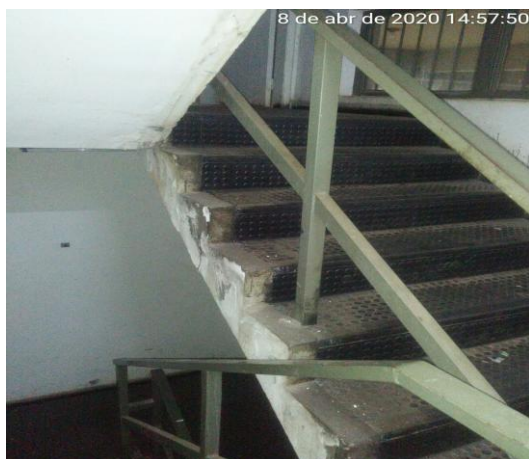
Foto 93

- ✓ **Foto 93** – Instalar corrimão na(s) escada(s), de acordo com a letra “d” do item 4.3.1.1.1 da NT 010/15 do CBMDF/25. Os corrimãos devem ser projetados de forma a poderem ser agarrados fácil e confortavelmente, permitindo um contínuo deslocamento da mão ao longo de toda a sua extensão, sem encontrar quaisquer obstruções, arestas ou soluções de continuidade. Devem ter largura entre 38 mm e 45 mm, sendo preferencialmente de seção circular, de acordo com o item 4.6.1.4 da NT 010/15 do CBMDF;
- ✓ **Foto 94** – Não conformidade – Iluminação insuficiente – Hall de circulação 1º Subsolo.

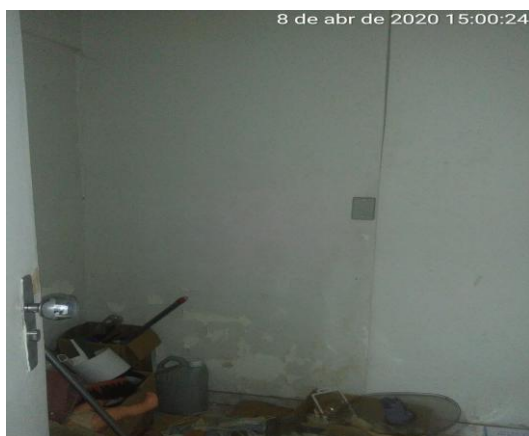
Foto 95

- ✓ **Foto 95 e 96** - Em razão da excessiva umidade no teto e parede, houve o empolamento da tinta, com prováveis danos no revestimento em argamassa – 1º Subsolo – Banheiro/deposito.

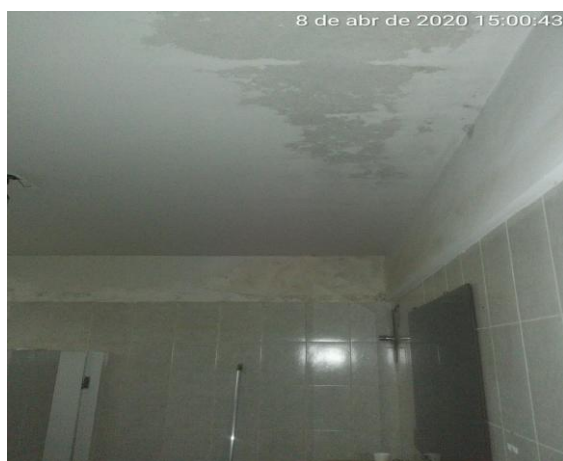
- ✓ **Foto 97** – Em razão da excessiva umidade no teto, houve o empolamento da tinta, com prováveis danos no revestimento em argamassa.
- ✓ **Foto 98**– Não conformidade – Fiação exposta - Banheiro 1° subsolo.

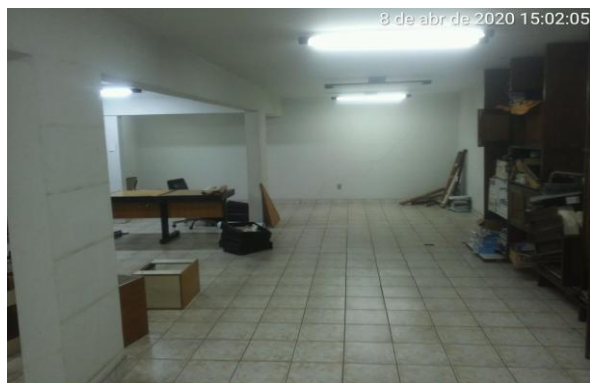
- ✓ **Foto 99** – Não conformidade – revestimento do piso soltando e danificado – 1° Subsolo.
- ✓ **Foto 100**– Não conformidade – Parede com rachadura e não especificada em projeto de estrutura – 1° Subsolo.

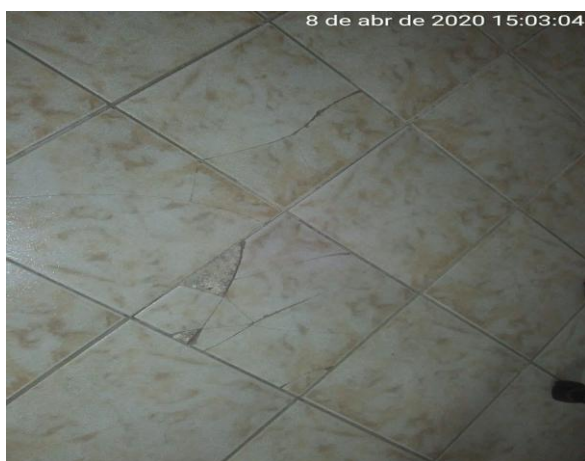
- ✓ Foto 101 – Não conformidade – revestimento do piso soltando e danificado – 1° Subsolo.
- ✓ Foto 102 – Não conformidade – revestimento do piso soltando e danificado – 1° Subsolo.

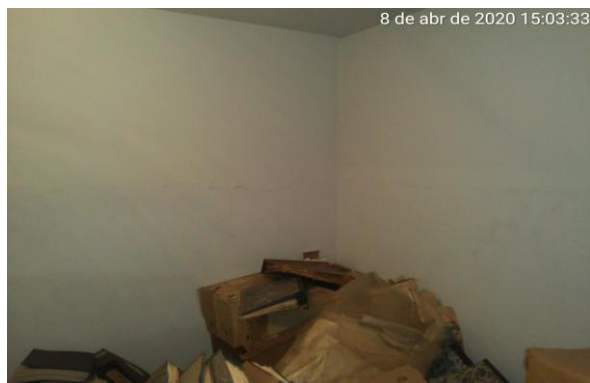
- ✓ Foto 103 – Não conformidade – Parede com rachadura – 1° Subsolo.
- ✓ Foto 104 – Não conformidade – revestimento do piso soltando e danificado – 1° Subsolo.

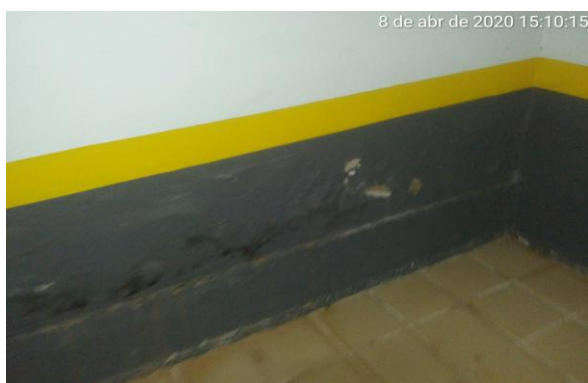
- ✓ **Foto 105** – Em razão da excessiva umidade na parede, houve o empolamento da tinta, com prováveis danos no revestimento em argamassa.
- ✓ **Foto 106** – Não conformidade – Iluminação - Garagem 2º Subsolo.

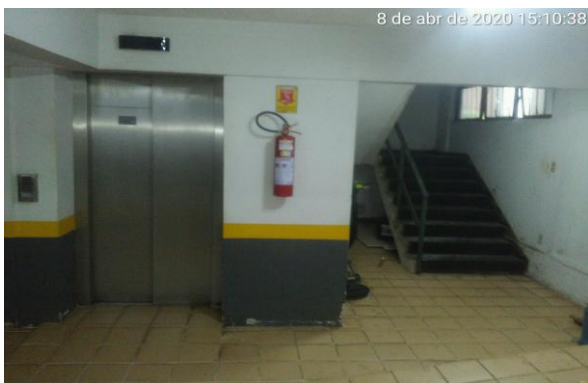
- ✓ **Foto 107** – A sinalização de equipamentos de combate a incêndio deve estar a uma altura mínima de 1,80 m, medida do piso acabado à base da sinalização e imediatamente acima do equipamento sinalizado, de acordo com o item 5.1.4 da NBR 13434-1/04 da ABNT - Garagem 2º Subsolo.
- ✓ **Foto 108** – Não conformidade – Iluminação - Garagem 2º Subsolo.

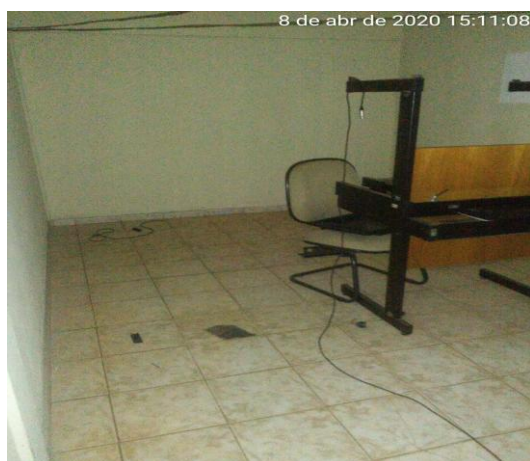
Foto 109

- ✓ **Foto 109** – Não conformidade – revestimento do piso soltando e danificado – 2° Subsolo.
- ✓ **Foto 110** – Não conformidade - infiltrações, na caixa coletora da tubulação hidráulica, provocaram danos no revestimento de argamassa e corrosão nas armaduras da viga.

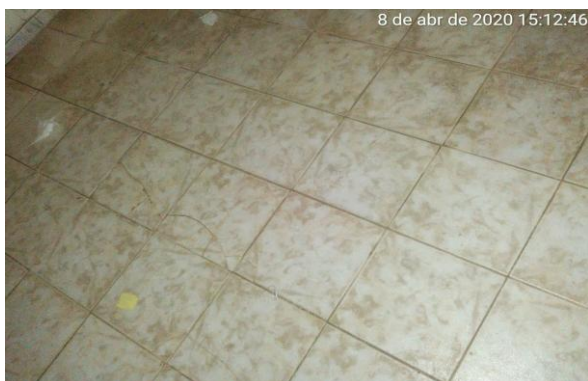
- ✓ **Foto 112** – Não conformidade – revestimento do piso soltando e danificado – 2º Subsolo.
- ✓ **Foto 113** – Não conformidade - infiltrações, na caixa coletora da tubulação hidráulica, provocaram danos no revestimento de argamassa e corrosão nas armaduras da viga.

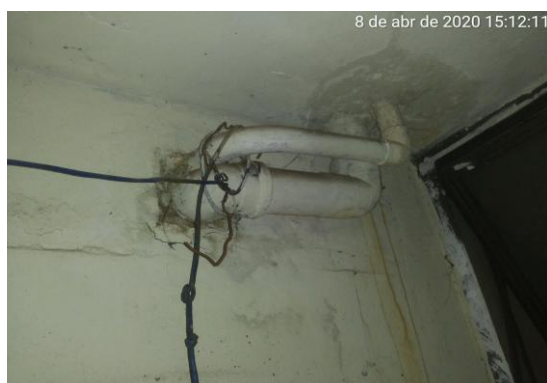
Foto 117

- ✓ **Foto 117** – Não conformidade - infiltrações, na caixa coletora da tubulação hidráulica, provocaram danos no revestimento de argamassa e corrosão nas armaduras da viga.
- ✓ **Foto 118** – Não conformidade – Reservatório inferior – 2º Subsolo.

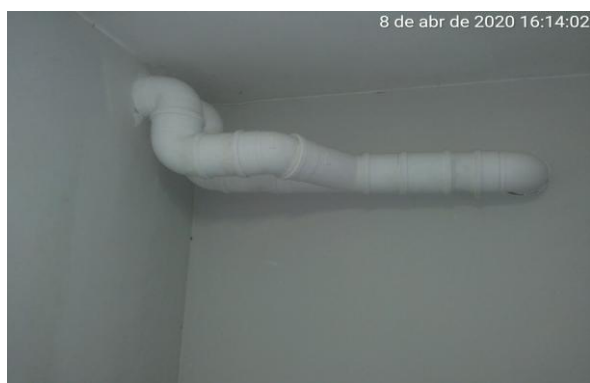
- ✓ Foto 121 – Não conformidade – Tubulação de esgoto – 1º Subsolo.
- ✓ Foto 122 – Não conformidade – Infiltrações – 1º Subsolo.

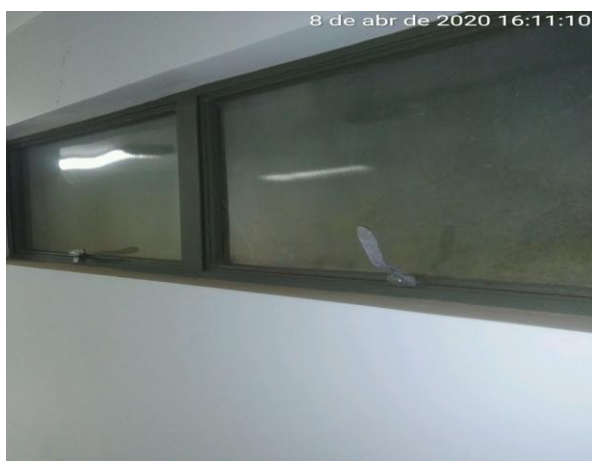
Foto 125

- ✓ **Foto 125** – Não conformidade – Manutenção preventiva, janelas travadas provenientes do jardim – 1º Subsolo.
- ✓ **Foto 126** – Não conformidade – Instalações elétricas e hidráulicas – 1º Subsolo.

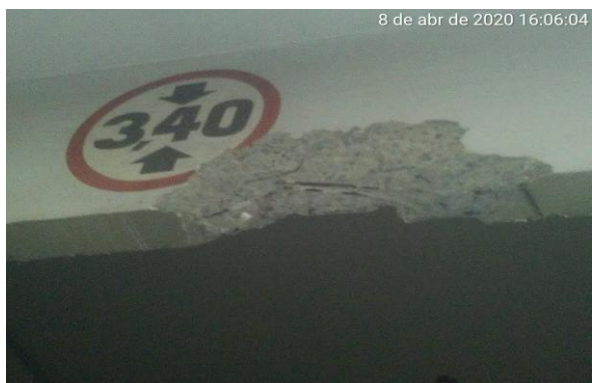
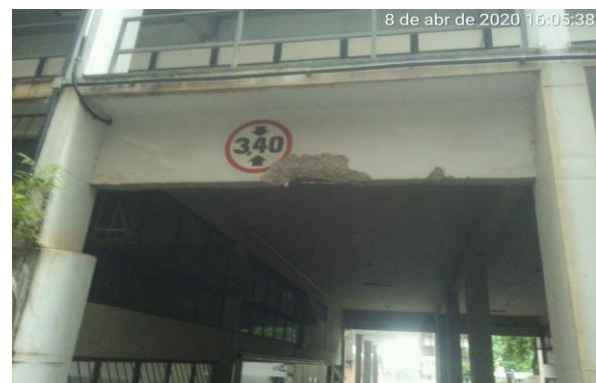
**Foto 127e128** – Não conformidade - Vigas que sofreram impactos comprometendo a resistência do elemento estrutural V15 pavimento térreo, deixando também a região exposta a agentes externos. Sendo necessário reparo/reforço estrutural.

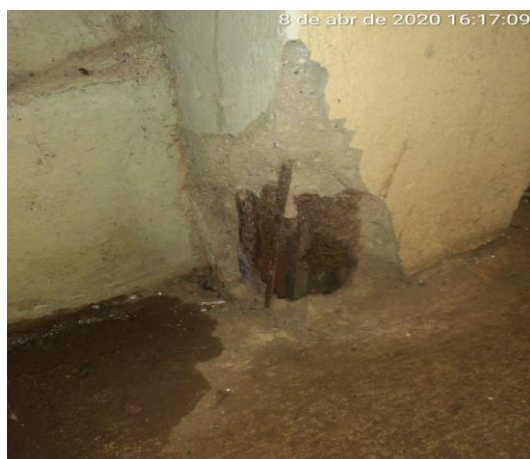
Foto 129

- ✓ **Foto 129 e 130** – Pilares de concreto armado com corrosão em estágio avançado, com perda de seção de aço – 1ºSubsolo.

Onde houve suspeita de corrosão das armaduras das peças estruturais, foi verificado que existem várias peças estruturais conforme relatado nos registros fotográficos que apresentam corrosão. Essas vigas, pilares e paredes de concreto armado apresentam corrosão em estágio avançado, com perda de seção de aço. Os demais elementos estruturais que apresentam tal patologia foram demarcados no mapeamento nos registros fotográficos.

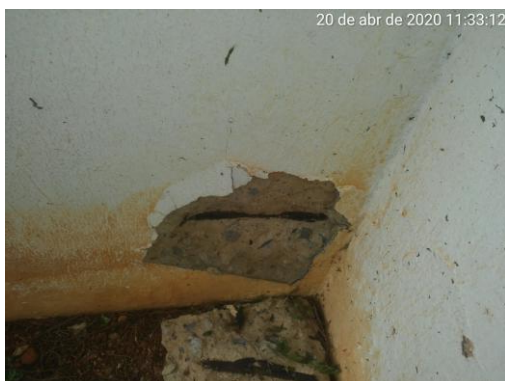
- ✓ Foto 133 – Pilares de concreto armado com corrosão em estágio avançado, com perda de seção de aço – Pav. Térreo.
- ✓ Foto 134 – Infiltrações e descolagem das bordas de ancoragem provenientes de falhas na impermeabilização – Pav. Térreo.

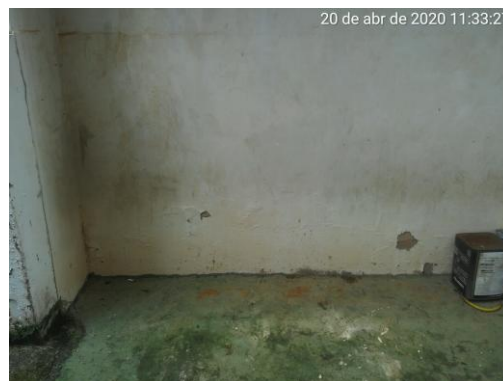
- ✓ Foto 135 – Não conformidade – destacamento de piso. Fachada principal.
- ✓ Foto 136 – Não conformidade – Pintura danificada e infiltrações. Fachada norte

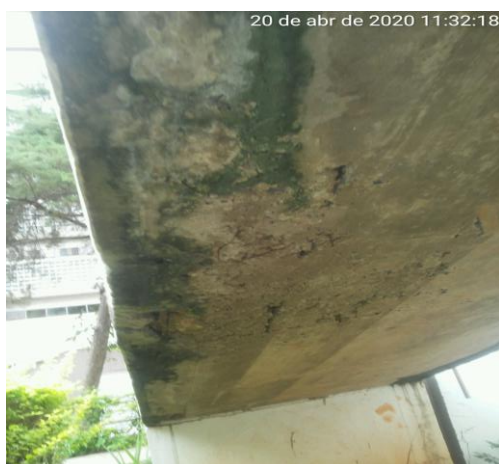
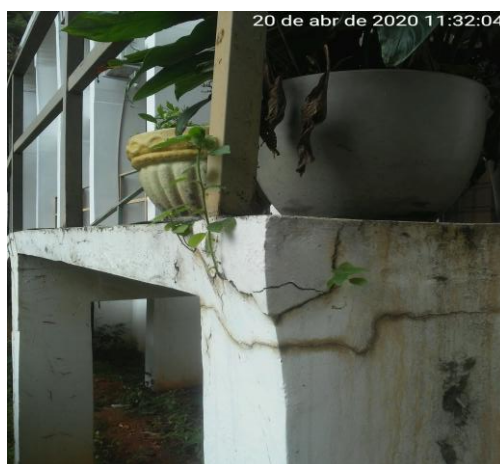
**Foto 137 e 138** - Não conformidade - Rampa de acesso ao pavimento térreo (fachada principal) pontos onde houve a segregação dos agregados do concreto com ocorrência de vazios no interior do elemento estrutural e exposição da armadura.

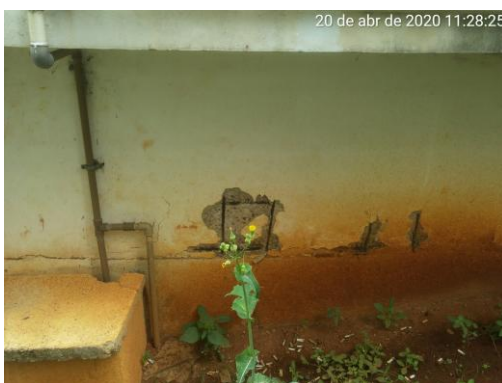
Foto 139

✓ **Foto 139 e 140** - Viga de concreto armado com corrosão em estágio avançado, com perda de seção de aço – Pav. Térreo

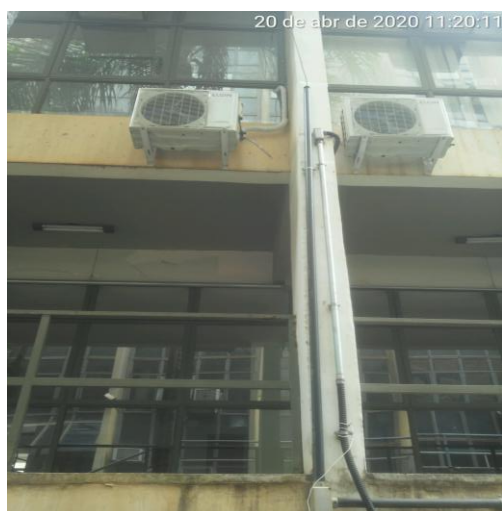
Foto 141

- ✓ **Foto 141** – Não conformidade - Falta de uniformização da disposição dos aparelhos de ar condicionado e eletrodutos na fachada sul.
- ✓ **Foto 142** – Não conformidade – Ligação incorreta tubo de esgoto.

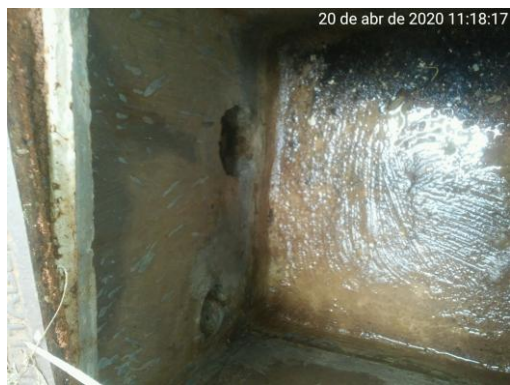
Foto 143

- ✓ **Foto 143** – Não conformidade – Caixa de inspeção necessitando de manutenção corretiva fachada sul.
- ✓ **Foto 144** – Não conformidade – Caixa de inspeção necessitando de manutenção corretiva fachada sul.

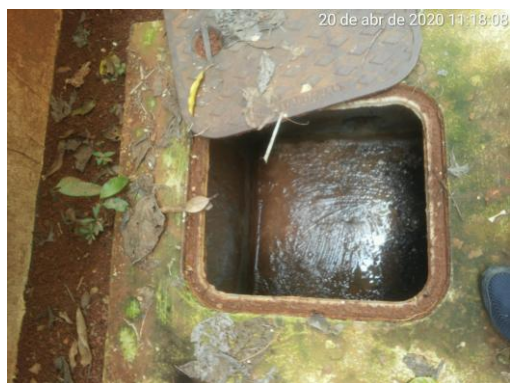
- ✓ Foto 145 – Não conformidade – Caixa de inspeção necessitando de manutenção corretiva fachada sul.
- ✓ Foto 146 – Não conformidade – Caixa de inspeção necessitando de manutenção corretiva fachada sul.

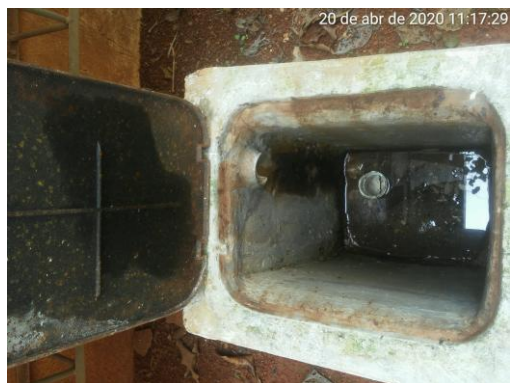
- ✓ Foto 147 – Não conformidade – Caixa de inspeção necessitando de manutenção corretiva fachada sul.
- ✓ Foto 148 – Não conformidade – Caixa de inspeção necessitando de manutenção corretiva fachada sul.

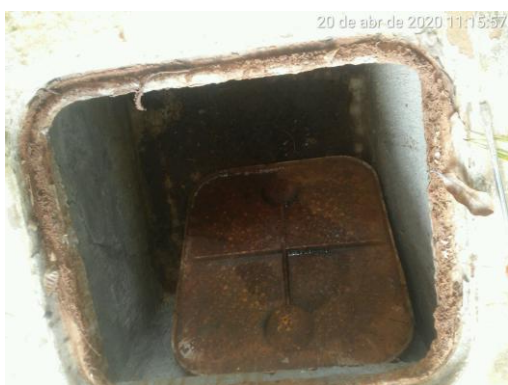
Foto 151

- ✓ **Foto 151** – Não conformidade – Caixa de inspeção necessitando de manutenção corretiva fachada sul.
- ✓ **Foto 152** – Não conformidade – Caixa de inspeção necessitando de manutenção corretiva fachada sul.

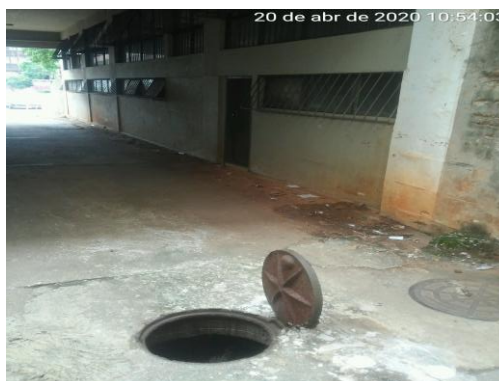
- ✓ **Foto 153** – O sistema SPDA deve ser revisado, substituir as emendas corroídas, esticar o cabeamento, trocar isoladores danificados e aferir resistência de aterramento no solo.
- ✓ **Foto 154** – Não conformidade – Caixa de inspeção necessitando de manutenção corretiva – 2ºSubsolo.

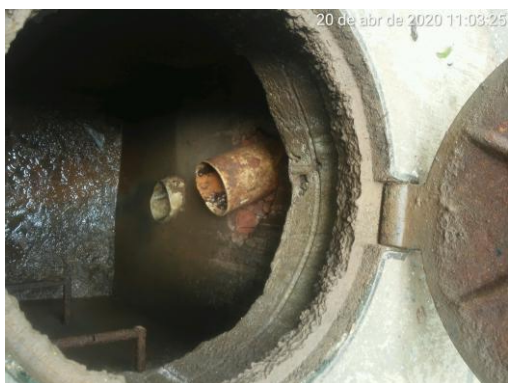
- ✓ **Foto 159** – Não conformidade – Caixa de inspeção necessitando de manutenção corretiva 2° Subsolo.
- ✓ **Foto 160** – Não conformidade – Caixa de inspeção necessitando de manutenção corretiva 2° Subsolo.

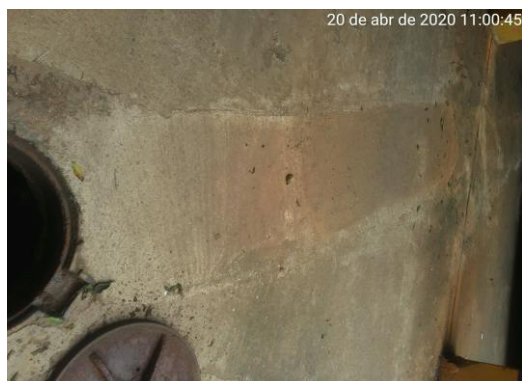
- ✓ Foto 161 – Não conformidade – Caixa de inspeção necessitando de manutenção corretiva 2º Subsolo.
- ✓ Foto 162 – Não conformidade – Caixa de inspeção necessitando de manutenção corretiva 2º Subsolo.

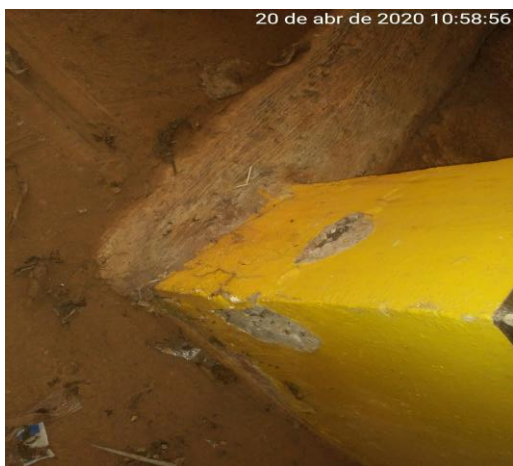
- ✓ Foto 163 – Pilar de concreto armado com corrosão em estágio avançado, com perda de seção de aço – 2ºSubsolo.
- ✓ Foto 164 – Piso danificado – 2ºSubsolo.

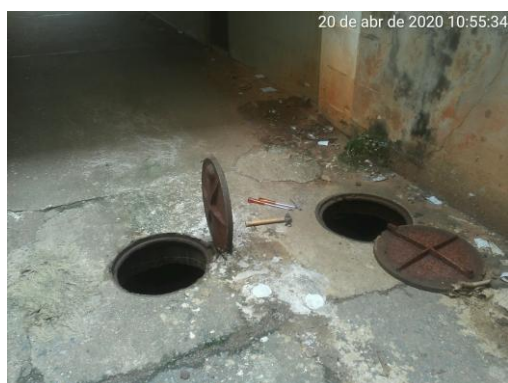
- ✓ Foto 165 – Não conformidade – Caixa de inspeção necessitando de manutenção corretiva 2° Subsolo.
- ✓ Foto 166 – Não conformidade – Caixa de inspeção necessitando de manutenção corretiva 2° Subsolo.

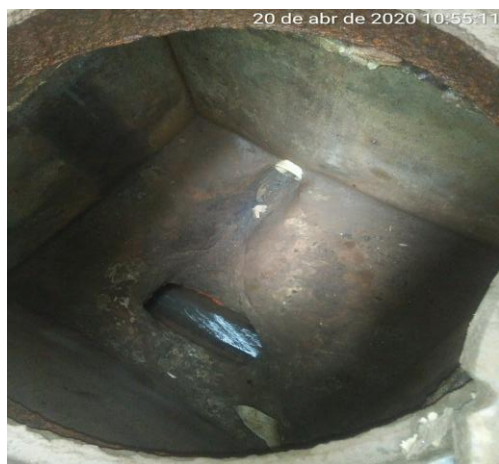
- ✓ Foto 167 – Não conformidade – Caixa de inspeção necessitando de manutenção corretiva 2° Subsolo.
- ✓ Foto 168 – Não conformidade – Caixa de inspeção necessitando de manutenção corretiva 2° Subsolo.

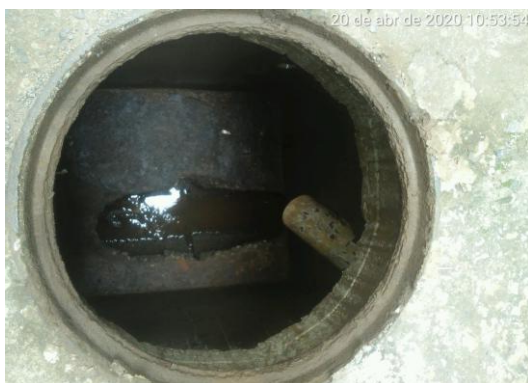
- ✓ **Foto 169** – Não conformidade – Caixa de inspeção necessitando de manutenção corretiva 2º Subsolo.
- ✓ **Foto 170** – Não conformidade – Caixa de inspeção necessitando de manutenção corretiva 2º Subsolo.

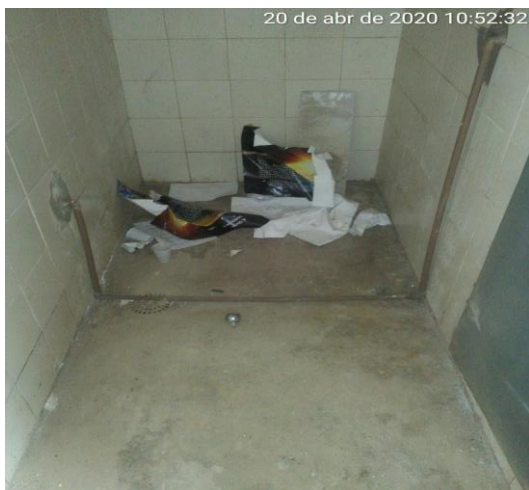
**Foto 171**

- ✓ **Foto 171 e 172** – Não conformidade – Revestimentos danificados, tubulação aparente e interruptor danificado – Lixeira 2ºsubsolo.
