## LAUDO TÉCNICO DE ENGENHARIA

Laudo técnico de engenharia para o prédio de propriedade do CFQ – Conselho Federal de Química, situado no setor de Autarquias Sul Quadra 5 Bloco I Lote 3-A

**Unidade:** SAUS – Quadra 05 – Bloco I – Brasília/DF

**Brasília, 16 de Abril de 2020.**

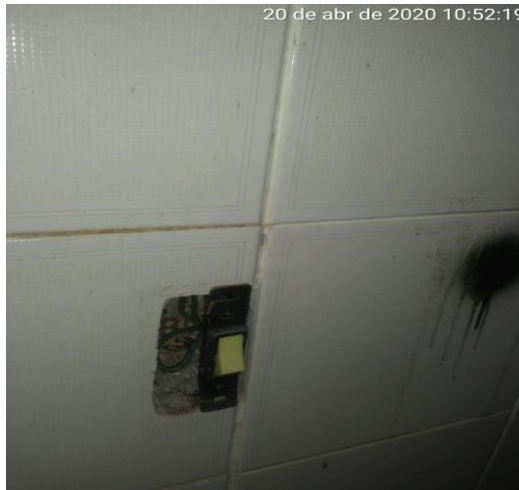
**Foto 172**

- ✓ **Foto 171 e 172** – Não conformidade – Revestimentos danificados, tubulação aparente e interruptor danificado – Lixeira 2ºsubsolo.

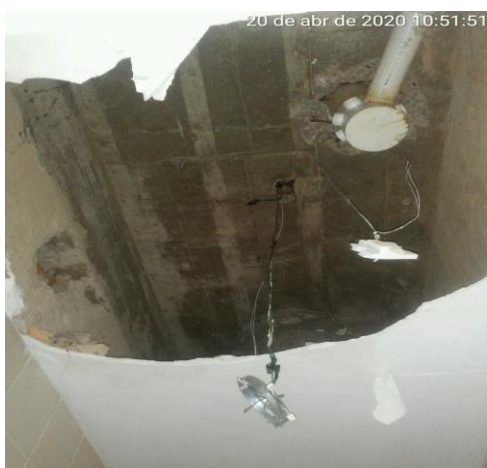
- ✓ Foto 173 – Não conformidade – Impetrações proveniente da caixa coletora de esgoto – Lixeira 2ºsubsolo.
- ✓ Foto 174 – Não conformidade – Revestimentos danificados e forro – Lixeira 2ºsubsolo.
- ✓

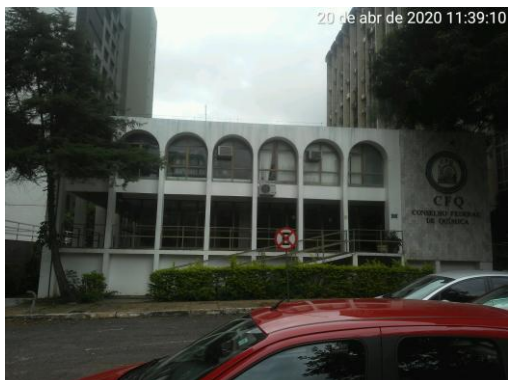
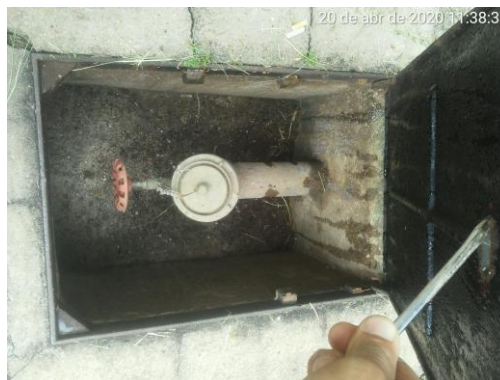
- ✓ Foto 175 e 176 - Não conformidade - A caixa do hidrante de recalque deve ter as dimensões de 0,50 x 0,50 x 0,50 m, de acordo com a NT 004/00 do CBMDF; A tampa da caixa do hidrante de recalque deve ser de ferro com a inscrição "INCÊNDIO" e pintada na cor vermelha, de acordo com a NT 004/00 do CBMDF.

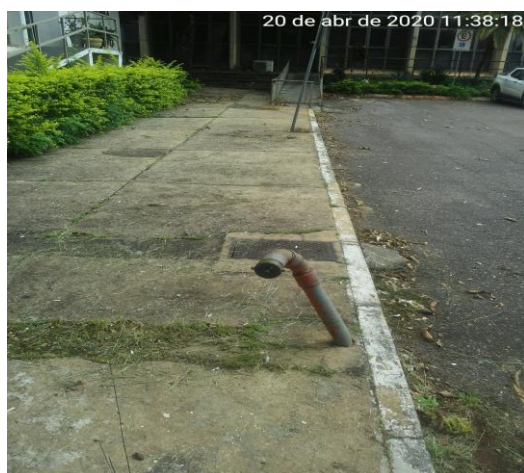
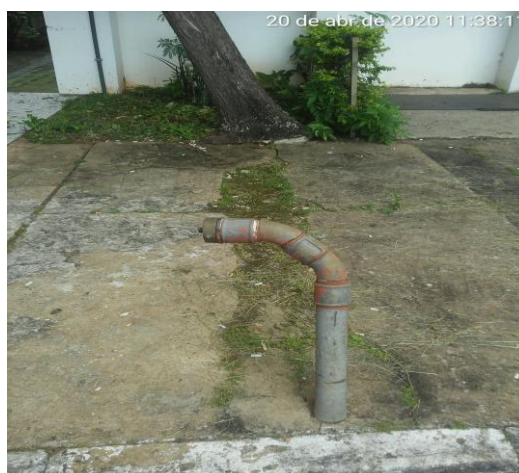
**Foto 177 e 178** – Não conformidade – A canalização de incêndio aparente deve ser pintada na cor vermelha, de acordo com a NT 004/00 do CBMDF; Local o hidrante de recalque entre 01 e 10 m do meio-fio da via de acesso, de acordo com a NT 004/00 do CBMDF.

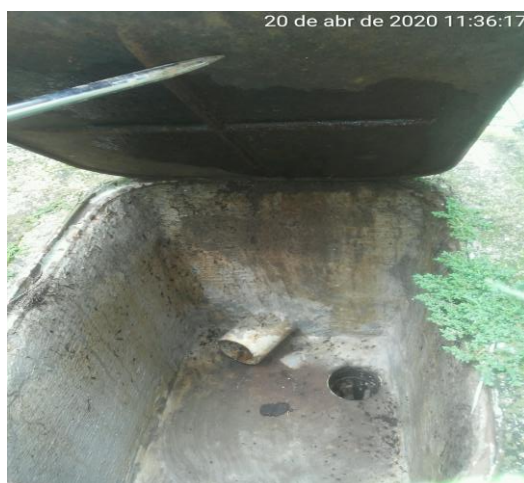
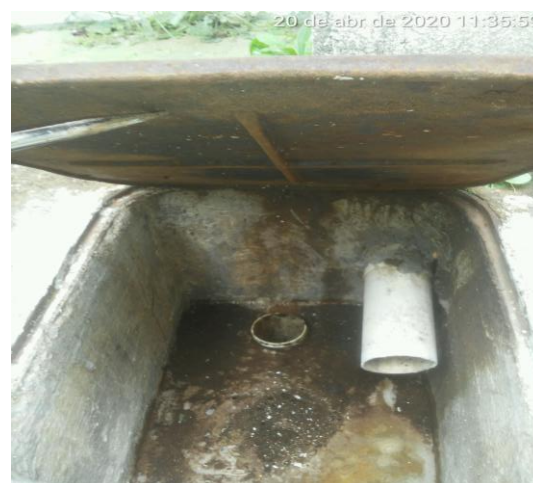
✓ **Foto 179 e 180** – Não conformidade – Caixa de inspeção necessitando de manutenção corretiva fachada norte.

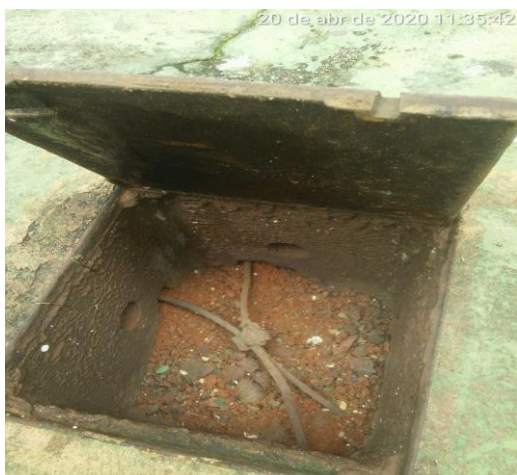
Foto 181

- ✓ **Foto 181** – O sistema SPDA deve ser revisado, substituir as emendas corroídas, esticar o cabeamento, trocar isoladores danificados e aferir resistência de aterramento no solo.
- ✓ **Foto 182** – Fachada Norte com pintura danificada e mofo.

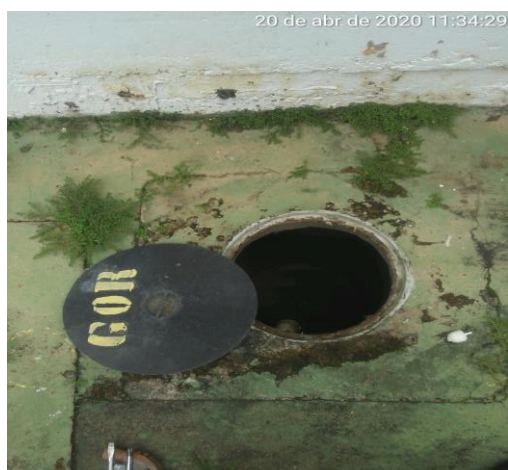
- ✓ **Foto 185** – Não conformidade – Caixa de inspeção necessitando de manutenção corretiva fachada norte.
- ✓ **Foto 186** – Pilar de concreto armado com corrosão em estágio avançado, com perda de seção de aço – Fachada norte.
